Commune de Guingamp

Aire de Mise en Valeur de l'Architecture et du Patrimoine (AVAP)

Pièce 1 - Annexe 2 : Fiches architecturales

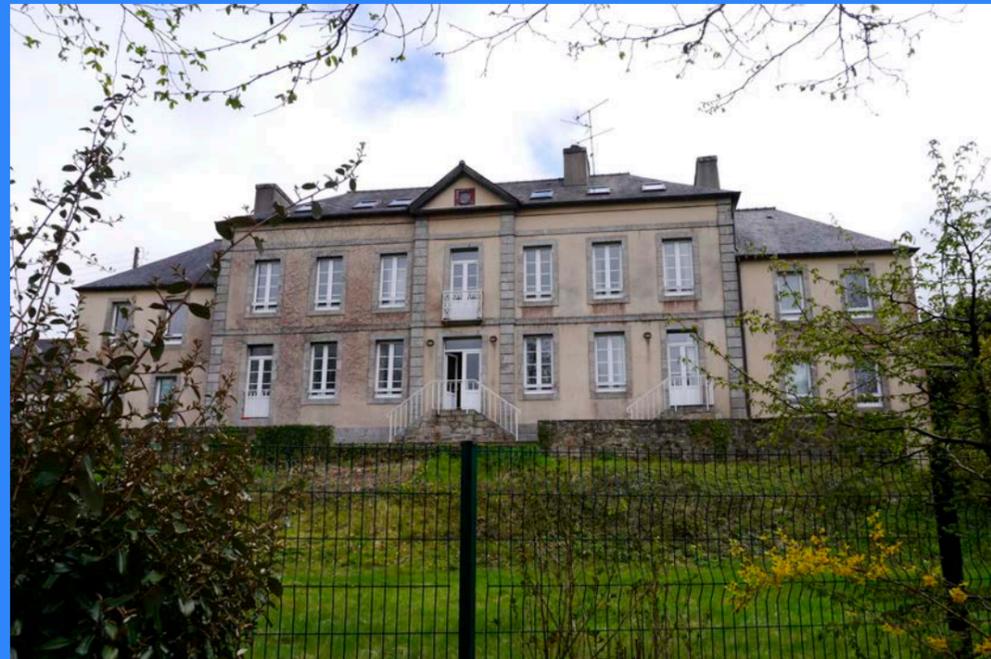
Bâtiment R+1 composé d'un corps principal construit au 19e siècle, et de deux extensions 20e par deux corps de bâtiments en prolongement de l'existant, en léger retrait, conservant ainsi la symétrie de la façade, sur la base d'une logique antérieure. Aménagement des combles au 20e ou début 21e siècle avec disparition des lucarnes, lesquelles semblaient d'un dessin plus rustique sur les corps latéraux. Disparition des volets.

Travée axiale, légèrement avancée sur le reste de la façade, présentant l'entrée, avec perron et terrasse donnant sur jardin et rivière du Trieux.

Fronton triangulaire sur travée axiale, corniches et menuiserie formant oculus bois. Les grandes ouvertures, répétées, témoignent des aspirations hygiénistes de ce siècle. La typologie est assez courante à Guingamp (voir 24 rue du Pot d'Argent ou 27 rue de l'Yser).

Maçonnerie enduite.

Vigne vierge en façade récemment arrachée.

Menuiseries PVC blanche.

Soubassement, chaînages, bandeaux en granit gris.

Souches enduites. Disparition des souches sur les corps latéraux, et des des poteries.

Chevrons apparents, sans corniche.

Rétablissement des lucarnes.

Rétablissement des contrevents.

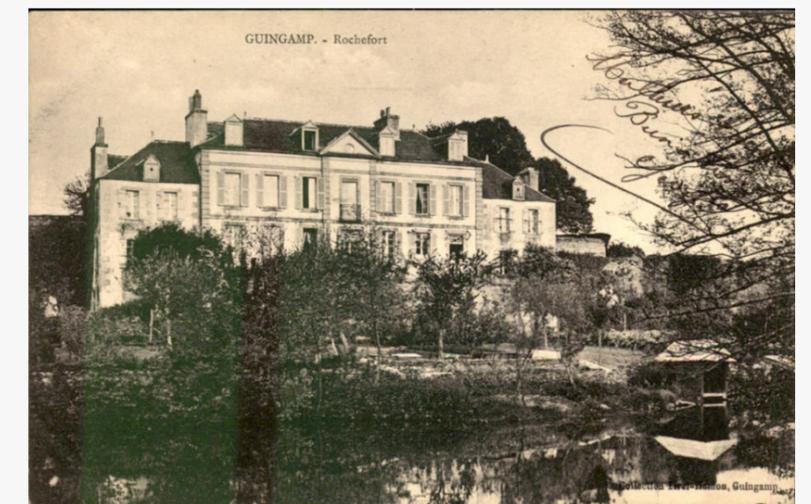
Bâtiment à corps central RDC haut+1 flanqué de deux ailes en RDC haut.
 Combles non habitables.
 Maçonnerie de pierre enduite.
 Soubassement granit (2 lits moyens sur grand lit). Encadrements, pilastres d'angle, corniches calcaire.
 Corps principal composé de 3 travées, ailes de 6 travées, percements en pignon.
 Menuiseries métal laqué noir, à imposte sur RDC.
 Disparition des souches de cheminées et d'une lucarne aveugle portant une horloge.

Corniche du RDC corps principal courant sur les ailes.
 Linteau à platebande à clé.

À deux pans avec croupes. Ardoise (à l'origine zinc ?). Faîtage tuile.

Conseillé :
 Dépose du bandeau signalétique (une signalétique sur pied à l'entrée du parvis pourrait être envisagée), ou plus légère (lettrage plutôt que bandeau).

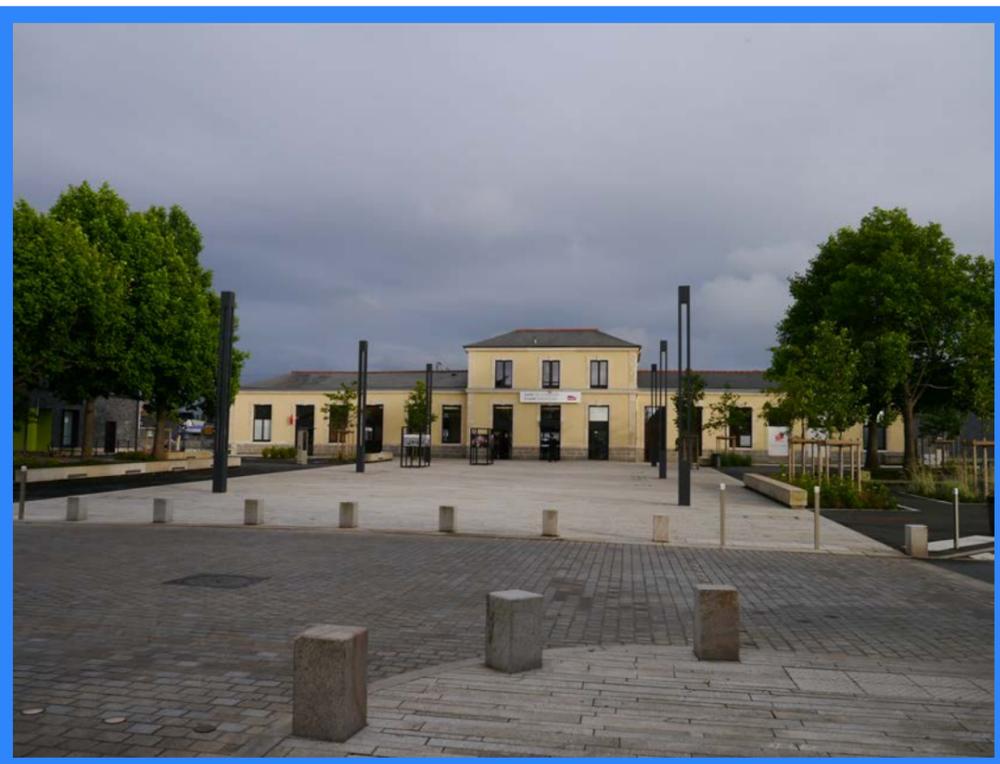
Dénomination : génie civil, édifice du génie civil, gare, , **GARE DE GUINGAMP**

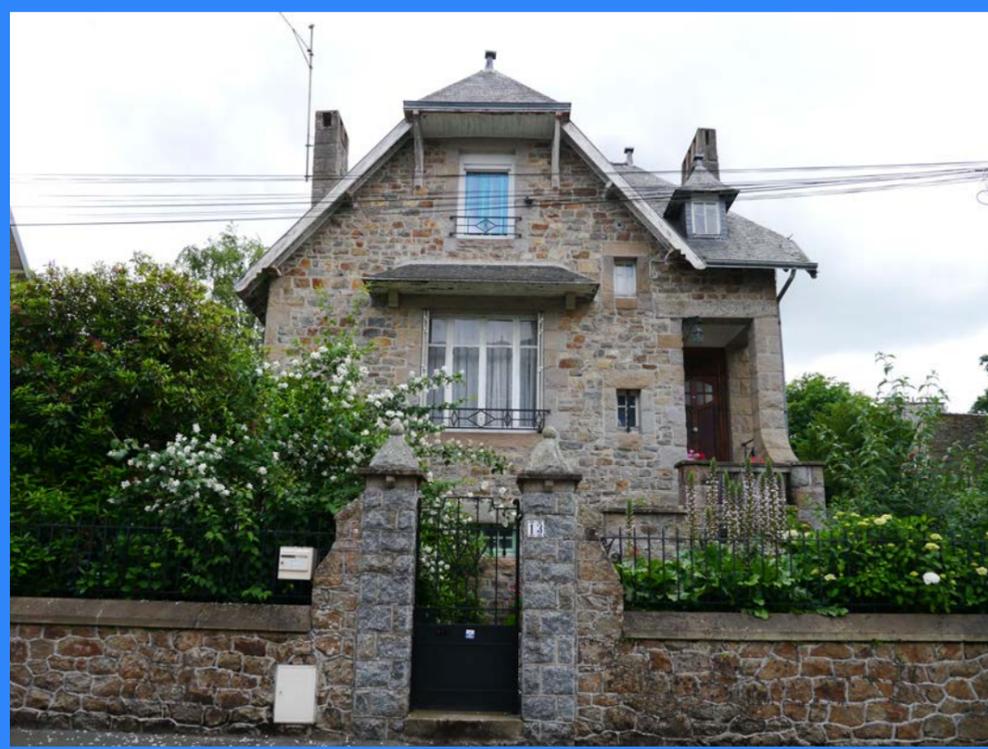
Bâtiment en RDC surélevé+combles habités.

Entrée sur entresol, depuis escalier extérieur, en retrait formant abri, poteau d'angle.

Maçonnerie de type opus incertum, mise en œuvre de granit de couleur chamarrée ; chaînages, encadrements, bandeaux granit faces brutes ou béton ; linteaux droits. Ouvertures de formes diverses traduisant les usages (large baie sur séjour, baie sur entrée façon "coussiège"...).

Souches de cheminée sur pignons, trapézoïdales, à trois prises d'air sous couronnement simple béton.

Ardoise, à 4 pans (croupes et noues) à forts débords (rives et sous-faces menuisées peintes blanc).

Conserver l'ensemble des dispositions d'origine et des éléments de détails (notamment les menuiseries, les ferronneries, épis, découpes de rives...).

Conserver les menuiseries en place.

Entretien des sous-faces de couvertures : peinture blanche.

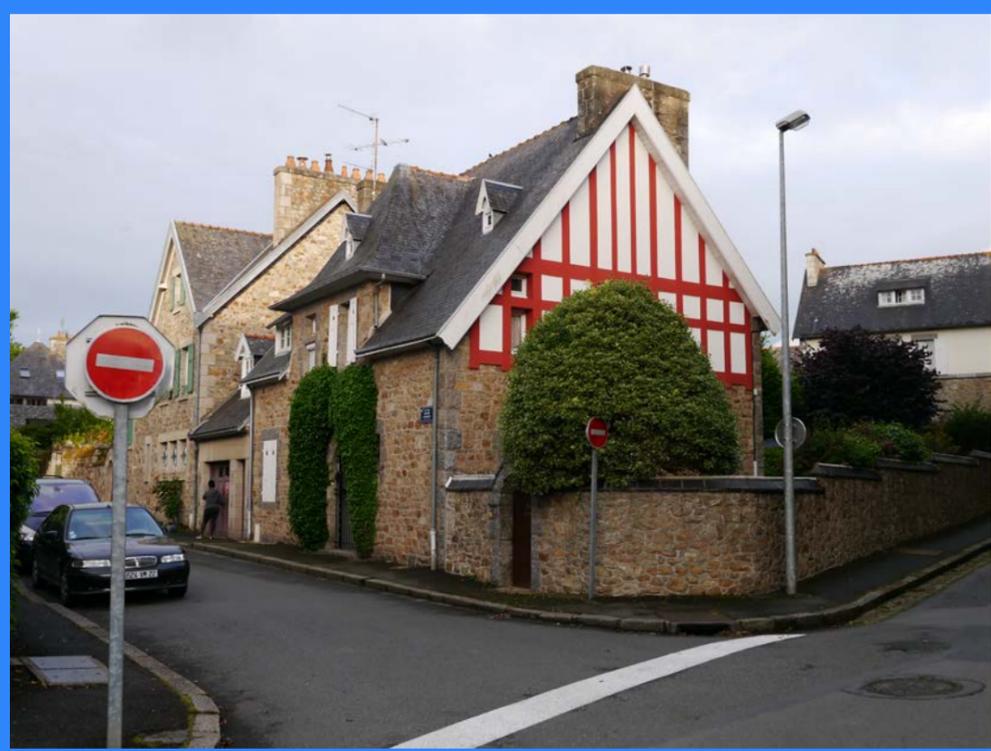
Bâtiment en RDC+1+combles.

Maçonnerie de moellons en opus incertum ; chaînages, encadrements, bandeaux granit gris faces brutes ; linteaux droits sauf plein cintre sur entrée.

Relative symétrie sur rue autour d'un volume plus haut (RDC+1) sur ensemble en RDC.

Pignon sur rue Anatole Le Braz : partie basse en moellons ouvertes de 3 baies identiques ; partie haute en remplissage-décor en faux pans de bois (enduit peint blanc, marquage de la "structure" peinture rouge) intégrant deux petits baies l'une sur l'autre, et un percement carré dans l'axe du faîtage (récent ?).

Contrevents en place : panneaux pleins de planches verticales, avec cadre et traverse, un jour en partie haute (triangle équilatéral gonflé d'arcs).

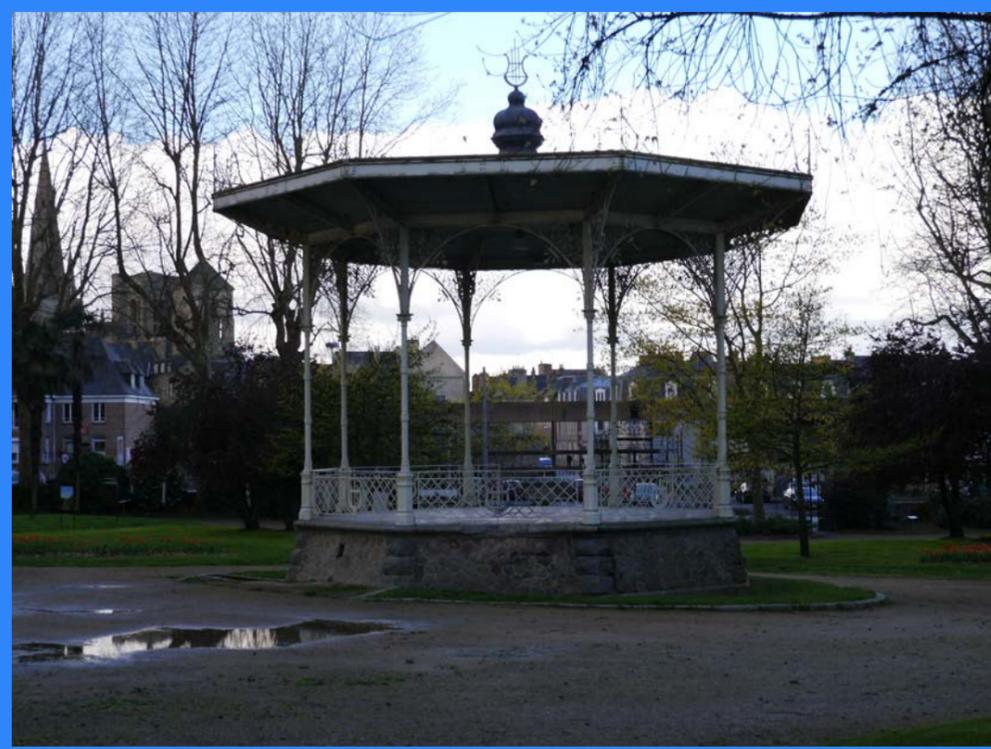
Base octogonale tronquée surélevée en maçonnerie de granit en écaille avec emmarchement. Chaînages en granit gris harpés. Dalle ciment. Réseau de 8 colonnettes en fonte reliées les unes autres en pied par un garde-corps à motif de large grille à 45° autour d'un motif central de lyre, et en tête par des éléments en ferronnerie (arcs en plein cintre et lyres se retournant à demi pour porter sous un réseau de poutrelles métalliques, la couverture).

Utilisation systématique du motif de lyre.

Couverture avec peu de pente (zinc ?). Couronnement épi monumental en zinc surmonté d'une lyre.

Conseillé :
Entretien la couverture, notamment les rives.

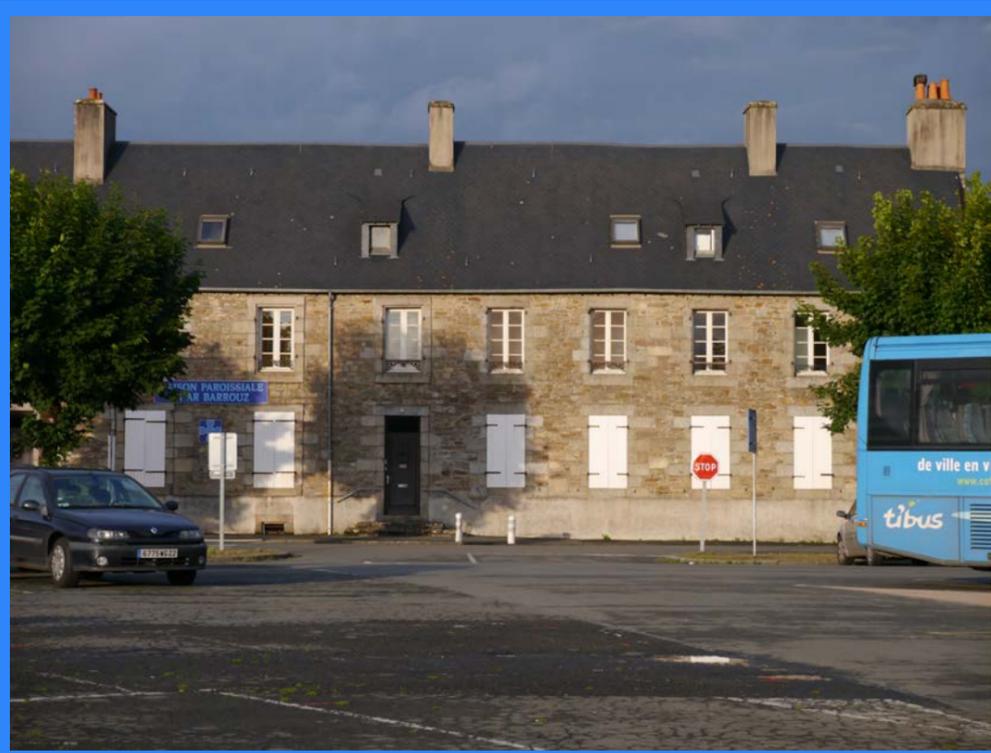
2 bâtiments maçonnerie de granit.

Bâtiment RDC+combles :
3 travées, entrée axiale sur perron.
Maçonnerie de moellons de granit. Pignon nord enduit.

Bâtiment RDC+1+combles :
Deux entrées, sur perron, sur 2e et 5e travées.
Maçonnerie de moellons de granit.
Encadrements de granit.

Souches de cheminée à couronnement simple sur pignons et refends.
Menuiseries bois peint blanc.
Garde-corps en tableau à l'étage.

À deux pans, ardoise.
Bâtiment RDC+combles :
1 chien assis.

Bâtiment RDC+1+combles :
2 lucarnes, châssis de toiture.

Déposer les parties ardoise sur façades des lucarnes.
Déposer les contrevents PVC. Préférer des contrevents bois (éventuellement avec partie haute ajourée de persiennes).

Déposer l'enduit ciment du soubassement.
Mettre en enduit la façade (hors encadrements).

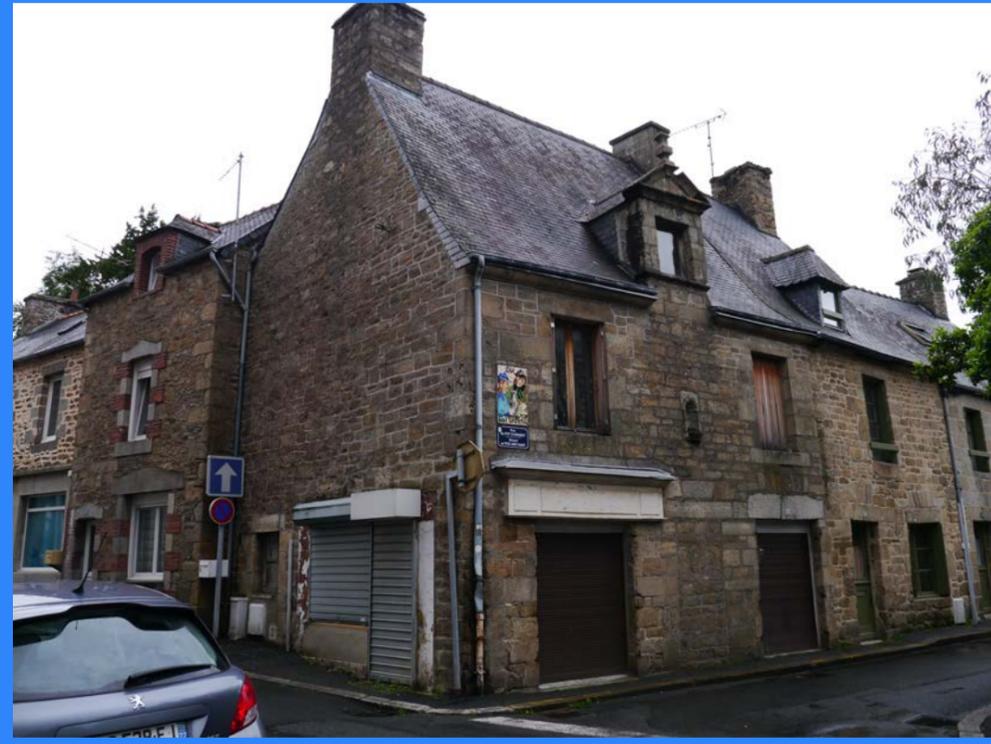
Maison urbaine, mitoyenne, présentant une entrée (bouchée), une niche à l'étage et une lucarne axiale.
Maçonnerie de granit blond de moyen appareil aux assises régulières.

Ouvertures remaniées et agrandies à la fin du 19e siècle ou au début du 20e siècle (hormis la lucarne) suivant usage commercial au RDC (linteau granit gris), y compris sur le pignon.
Souche de cheminée sur pignon, large, en maçonnerie.

Niche à coquille.
Corniche granit en quart de rond.
Lucarne pendante à rampants avec corniche interrompue sur pot à feu.

À deux pans et coyaux.
Ardoise.

Vérifier la stabilité des maçonneries (suite à l'agrandissement des ouvertures). Nettoyer la pierre et soigner les rejointoiements.

Si possible : Revoir les ouvertures en préférant les petites ouvertures aux grandes (attention aux maçonneries fragilisées par les grandes ouvertures en place).

Déposer les bandeaux d'enseigne de l'ancien commerce.

A minima : mise en peinture des menuiseries en place.

Ne pas enduire, sauf pour raisons sanitaires (éventuellement un lait de chaux).

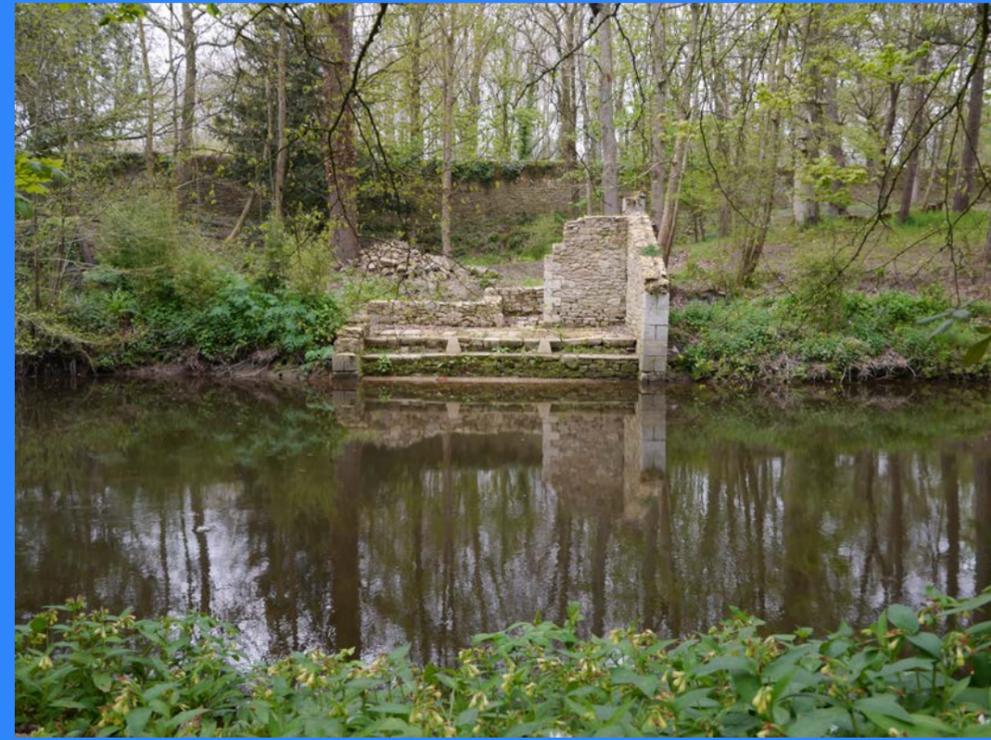
Façades
 Structure des marches, dalle et murs d'un lavoir, sur le Trieux.
 Maçonnerie de granit blond, chaînage granit gris ?

Divers Les murets semblent avoir été remontés récemment (présence de pierre au pied d'un arbre, derrière le lavoir).

Conseillé :
 A minima : cristallisation des têtes de murs (enduit, ou bien terre et végétal).
 Rétablissement d'une couverture, sur la base de la maçonnerie en place.

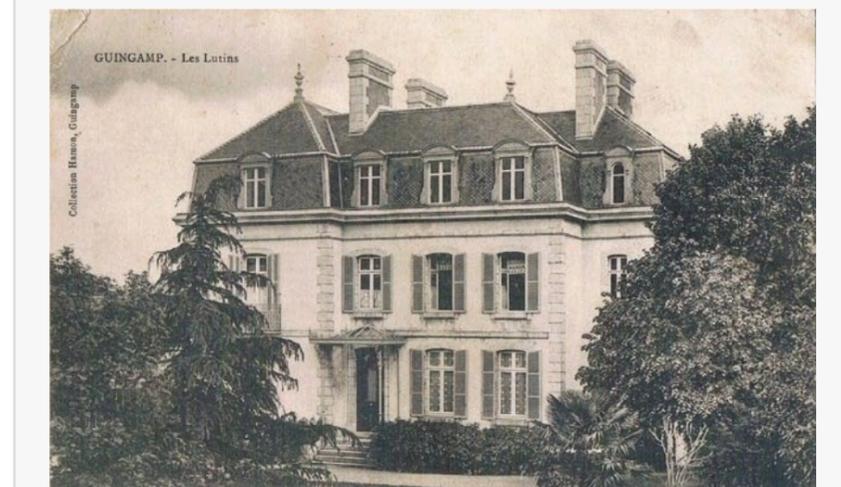
Bâtiment fin 19e début 20e.
Asymétrie de la façade autour d'un avant-corps couvert en croupe formant le volume principal.
Ouvertures à arc surbaissé.
Lucarnes bois peint à fronton cintré sur corps principales, à fronton triangulaire sur tour escalière (récent) ?
Souches de cheminée en maçonnerie de moellons, harpées et moulurées granit gris.

Chaînages, bandeaux, encadrements en granit gris.
Corniches filantes (bois peint blanc ?).
Disparition des épis de faîtage.
Disparition des ailerons plats de lucarnes.

Ardoise, à la Mansart, avec croupes. Pose en écaille sur le brisis.
Encadrement d'arêtes zinc.

Conseillé :
Retrouver des documents attestant de ou des état(s) antérieurs des façades du bâtiment. La question se pose notamment sur l'enduit de tapisserie : est-il d'origine, dans son principe, ou s'agit-il d'un enduit couvrant un appareillage de pierre ?
Mise en enduit des maçonneries visibles des souches de cheminée.

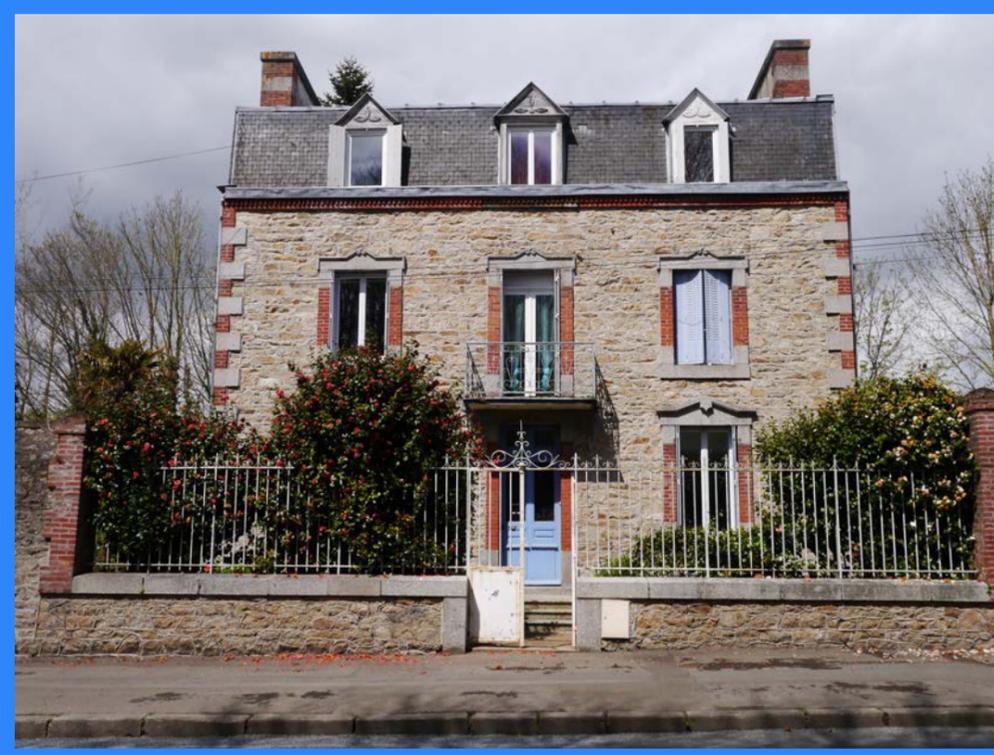
Bâtiment RDC+1+combles habitables à 3 travées. Symétrie axiale avec marquage de la travée médiane (entrée et balcon d'étage).
Maçonnerie de pierre. Chaînages, encadrements : alternance de granit gris et de brique.
Souches de cheminée symétriques maçonnerie enduite et brique.
Couvrement des baies par linteaux à corniches ou cordons triangulaires à pendentif (RDC) ou "accolade" (étage).
Disparition des menuiseries d'origine.
Persiennes métalliques peintes.

Couvrement des baies par linteaux à corniches ou cordons triangulaires à pendentif (RDC) formant accolade.
Corniche formée de briques posée à 45° sur lit de brique.
Lucarnes bois à rampants à frontons triangulaires bois ornés d'un motif de 3 feuilles en amande géométrisées. Fonton de la travée axiale plus important, marqué d'un motif à 3 feuilles en amande et d'un disque.
Détails

Couverture à 2 pans en zinc avec brisis en ardoise. Retours ardoisés sur pignons.
Encadrement d'arêtes en zinc.
Chéneau zinc.

Divers Murs bahut surmontés d'une grille en ferronnerie peinte blanc, portail d'entrée à allège pleine dans la continuité du mur. Marquage latéral par des piles de brique fermant la partie bahut du mur de clôture.

Restituer les menuiseries d'origine (au moins dans leur partition, au mieux dans leur matériau).
Conserver la symétrie de l'ensemble, y compris la clôture sur rue.
Enduire la maçonnerie de moellons (y compris mur bahut).
Peindre les structures et frontons des lucarnes.
Harmoniser les couleurs de peinture de ferronnerie (grille de clôture et balcon).

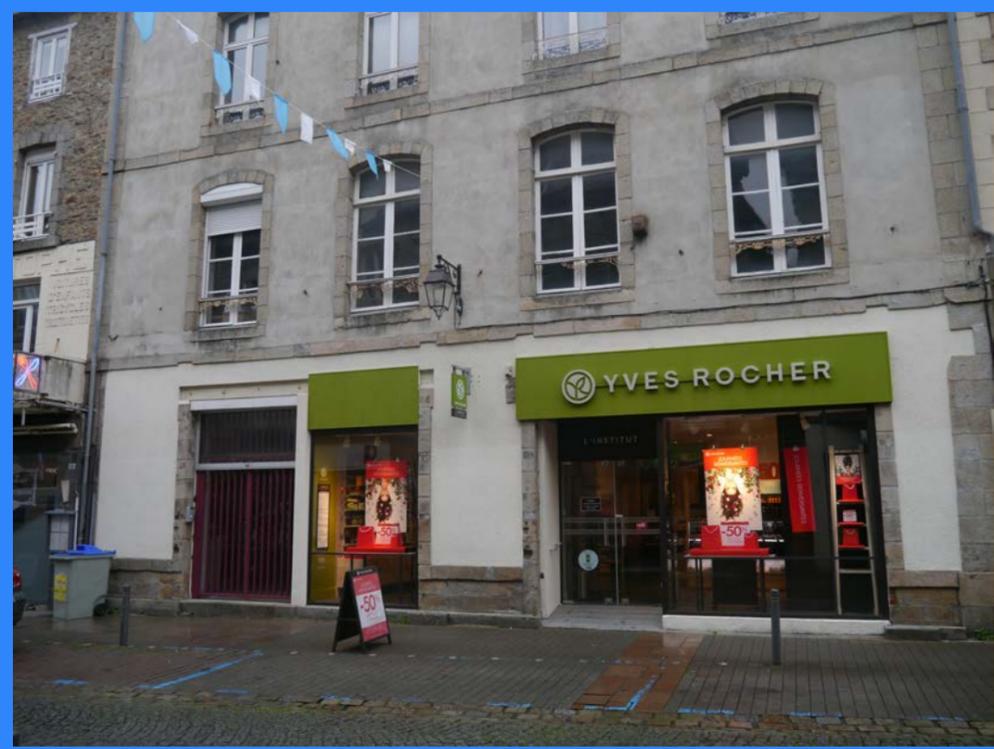
Dénomination : architecture domestique, édifice domestique, demeure, immeuble à logements, **ANCIEN HÔTEL DE L'OUEST**

Bâtiment R+2+combles (lucarnes disparues), 4 travées, RDC commercial.
Enduit ciment lisse, peint RDC.
Fenêtres à encadrement granit, à linteaux à arc surbaissé.

Chaînages, bandeaux marquant les niveaux et encadrement en granit.
Présence store extérieur. Menuiseries bois à grands carreaux (étage 1) et PVC blanches.
Garde-corps en tableau avec lisse simple tous quasi conservés, état médiocre.

Ardoise.
Disparition des lucarnes.

Hypothèse d'une construction d'une nouvelle façade sur poteaux fonte au 19e (alignement sur rue, avec structures anciennes derrière existante).

Lecture en façade de la structure ancienne du RDC : traces d'empochements de fiches de bois ou métal tenant étals, petite toiture ou système de stores ?

Partition actuelle du RDC (devanture en feuillure) déportant l'entrée des logements sur la 1ère travée et ménageant un espace commercial important au RDC (ancien hôtel avec porte d'entrée sur 3ème travée).

Dépose de l'enduit ciment. Réfection d'un enduit lisse à nu des encadrements et bandeaux ou d'un enduit à décor de faux appareil en retrait.

Conservation des 3 menuiseries bois de l'étage (à imposte).

Effort d'harmonisation entre RDC commercial et reste de la façade.

Pose de volets roulants extérieurs.

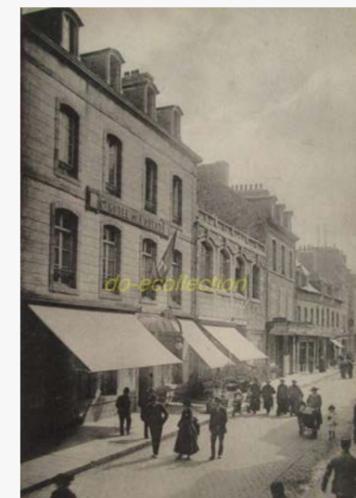
CP ancienne présentant la partition du RDC de l'Hôtel de l'Ouest encore lisibles aujourd'hui, la marquise d'entrée de l'Hôtel, le marquage de faux appareil dans l'enduit

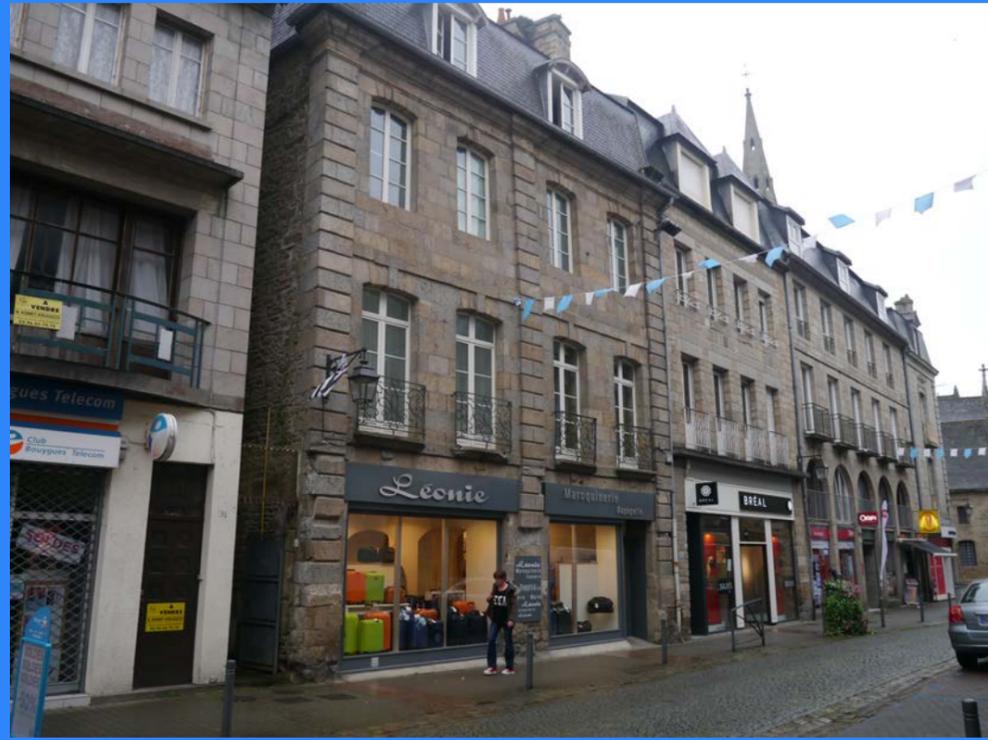
Immeuble urbain R+2+combles habitables à 4 travées.
Moyen appareil de granit.
Fenêtres d'étages hautes, à balconnet et imposte sur 1er étage.
Plate-bande à arc surbaissé, marqué d'un claveau saillant.
Chaînes d'angle et chaîne médiane (formant pilastre) partageant deux doubles travées (marquant un mur de refend ?).
Menuiseries bois peint blanc grands carreaux.

Balconnets pierre et garde-corps en applique en ferronnerie.
Crossettes de fenêtres attachées au bandeau (1er étage) et à l'entablement (2ème étage).
Entablement (bandeau sur cordon et corniche granit moulurée) se retournant sur chaîne d'angle.

À 2 pans et brisis. Ardoise.
Lucarnes, 1 pour 2 travées, charpentées, bâti bois peint blanc, couvert d'un cintre, à débord.

Ouverture complète de la façade (devanture en feuillure en tableau intégrant la porte d'entrée de l'immeuble sur la dernière travée) sur la base d'ouvertures équivalentes aux étages (clé en crossettes bûchées - sur arcades ?).
Bandeau commercial sur l'ensemble des travées, interrompu par chaîne médiane. Couleur gris ardoise.

Conseillé :
Restituer les parties basses des chaînes d'angle et médiane.
Restaurer les balconnets du 1er étage.

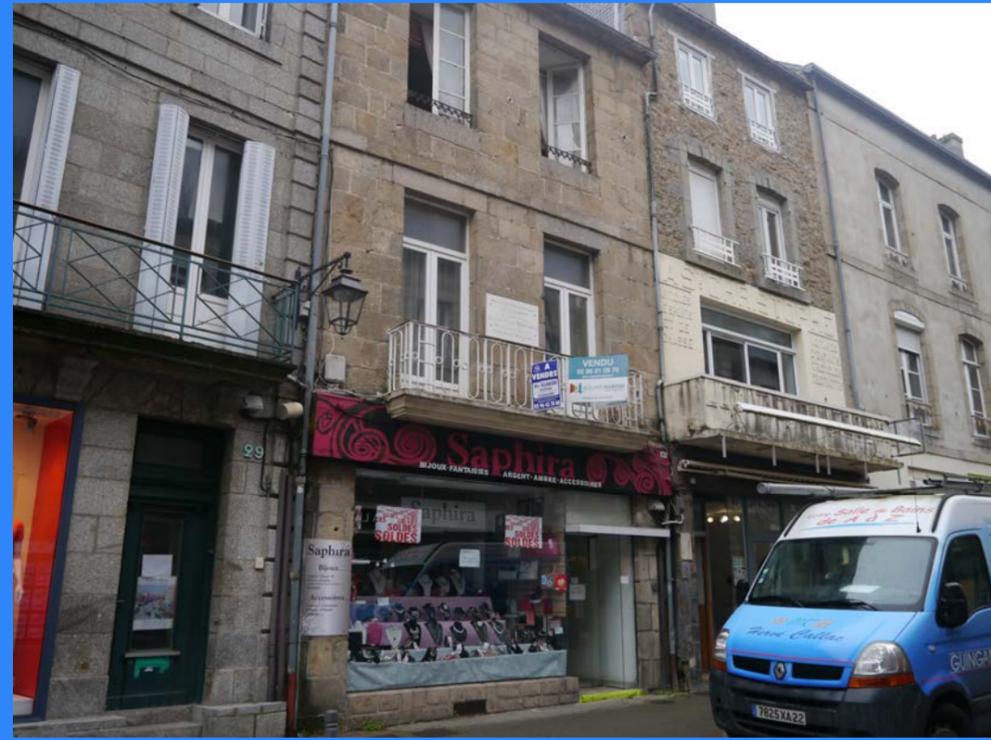
Bâtiment R+2+combles sans lucarnes, 2 travées, RDC commercial.
Hypothèse d'une façade nouvelle sur parcellaire ancien et même alignement sur rue d'un bâtiment préexistant fin 19e s.
Granit blond apparent en moyen appareil régulier.
Fenêtres à encadrement granit, à linteau droit.
Balcon filant au 1er étage.

Bandeaux granit marquant les étages.

Ardoise à deux pans, égout sur rue, 2 châssis de toit sur rue.

RDC commercial deuxième partie du 20e s. largement vitré.

Mise en valeur de la maison en tant que maison natale de Ropartz (plaque et pédagogie liée à l'homme et son œuvre).

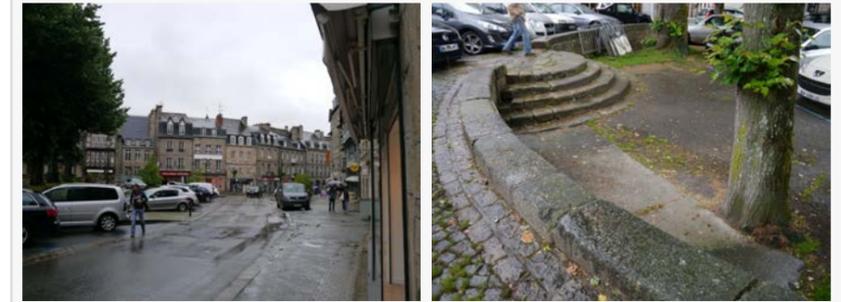
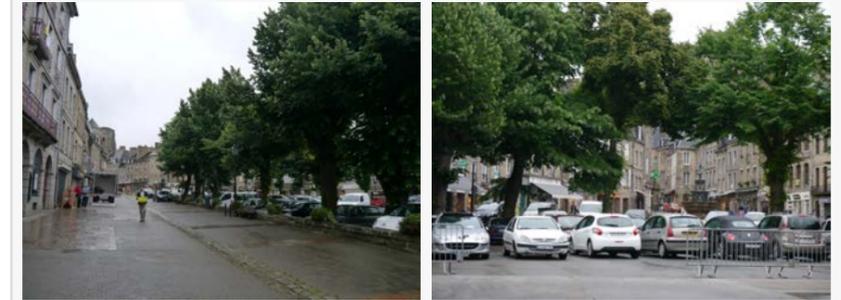
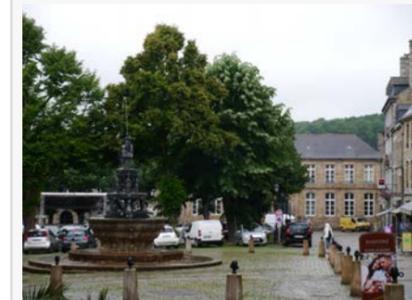
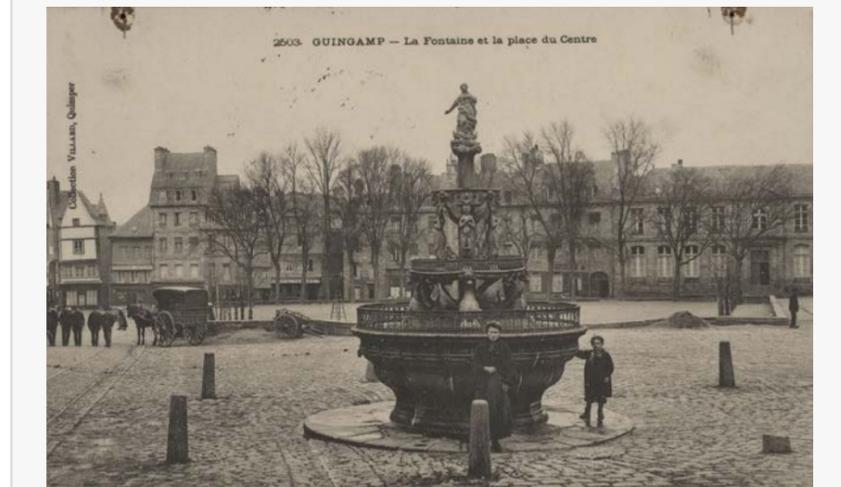
1er bâtiment RD+2+combles, à trois travées.
Appareil de parement, chaînages et bandeau mouluré granit blond.

2nd bâtiment RD+3+combles, à 5 travées.
Appareil de parement, chaînage granit gris.

Menuiseries bois peint blanc à grands carreaux et impostes, PVC blanc.
Garde-corps en fonte peint blanc.

Distinction entre les étages : 1er étage : baies à linteau droit surmonté d'une corniche formant entablement sur balcon filant ; 2nd étage baies à linteau à arc surbaissé, garde-corps en tableau, appui mouluré.

À deux pans, avec brisis. Ardoise. Habillage corniches zinc.
Lucarnes à fronton sur 2nd bâtiment.

RDC : disparition de la façade 19e au profit de devantures à bandeaux très présents (Enseignes actuelles: Carrefour, Beauty Success).

Étage : habillage menuisé de la façade avec pilastres cannelés, à bagues, chapiteaux ioniques, consoles portant corniche moulurée.

Conserver et restaurer la devanture menuisée à l'étage.

Harmoniser les devantures RDC avec celle de l'étage.

Déposer les façades ardoisées des lucarnes.

Restaurer les parties dégradées.

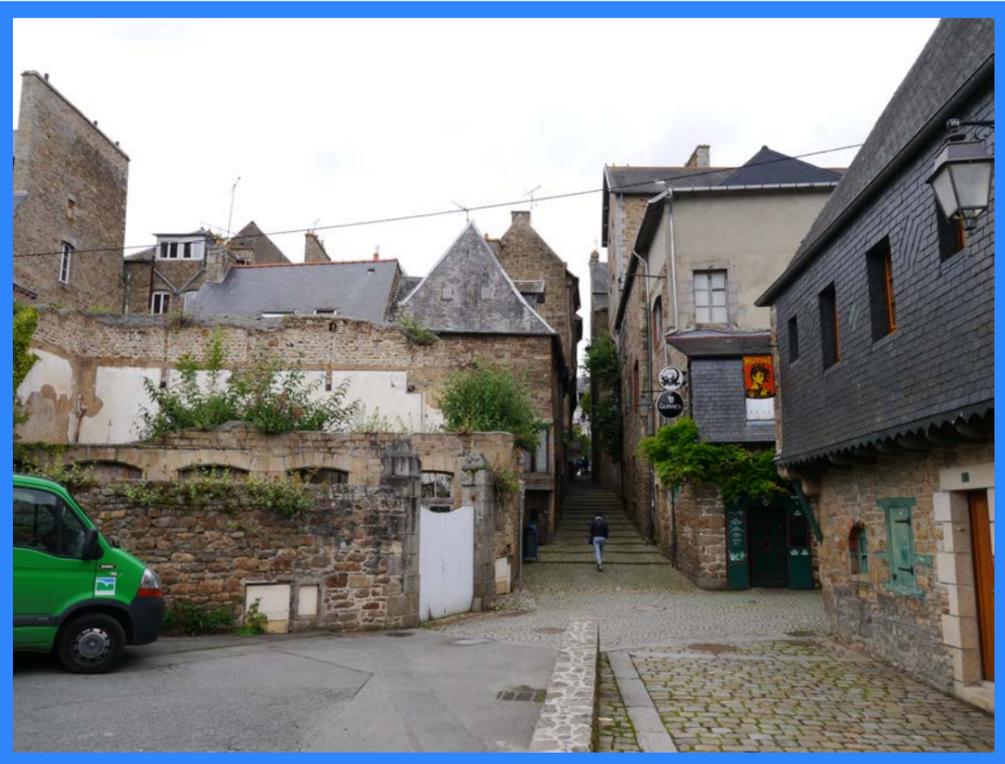
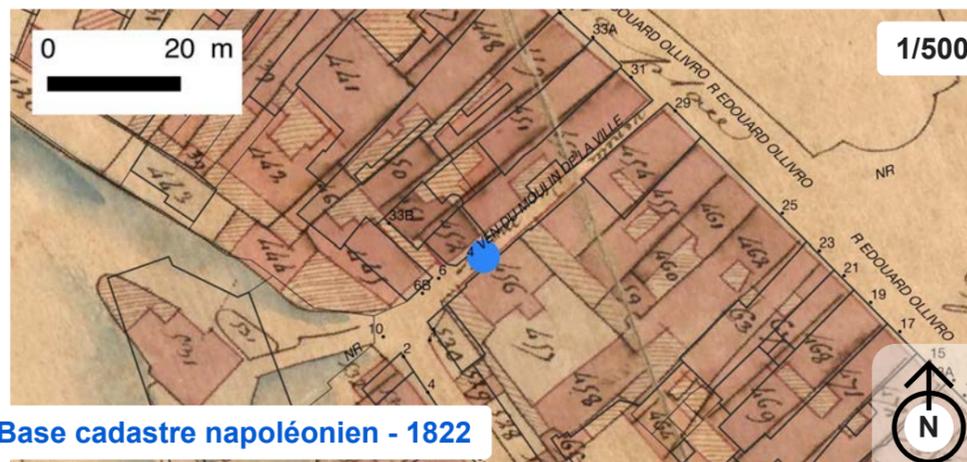
Venelle d'une largeur de 1,75 au nord (place du Centre) à 4,5 mètres (rue du Grand Trotrieux), d'une longueur de 70 mètres environ.

Chaussée piétonne :
 Traitement en marches de la venelle.
 Bordures en granit, marches en petits pavés de granit gris posés en spires et en cercles concentriques.

Sur sa partie haute, la venelle est plus serrée, notamment au niveau du retour du pan de bois du 31 rue Ollivro (dit « Maison de Meryen Chéro ») en surplomb de l'espace public.
 La partie basse de la venelle donne sur des bâtiments délaissés et/ou en ruinés.

Fortement conseillé :
 Réaliser une OAP sur ce secteur en intégrant l'amélioration du confort visuel (diurne et nocturne).

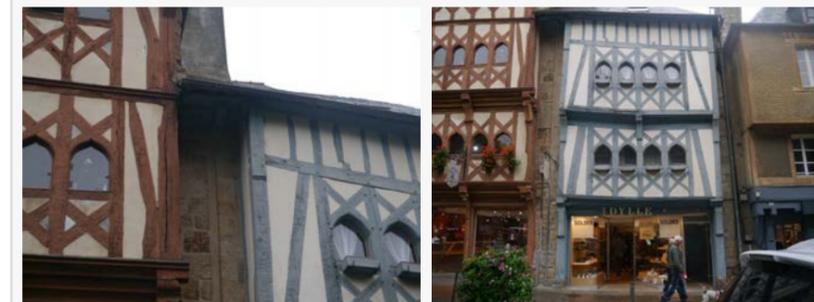
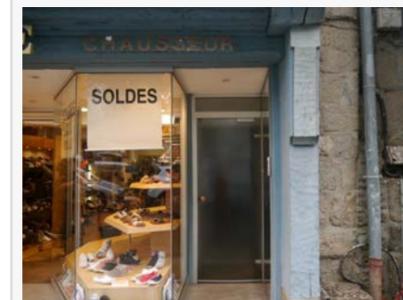
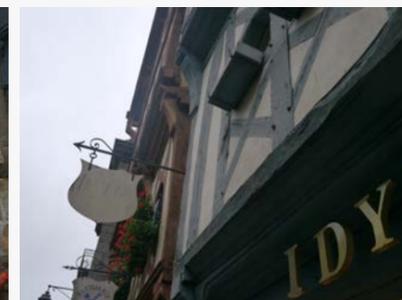
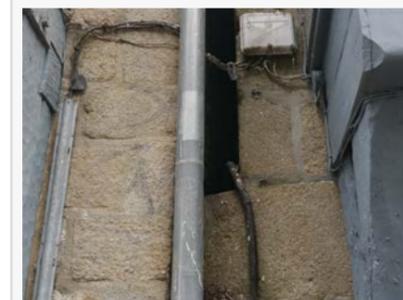
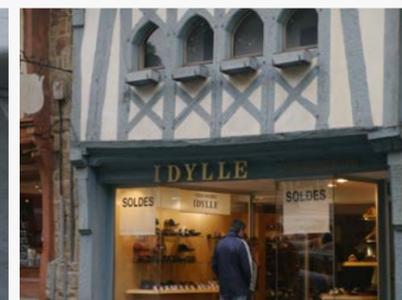
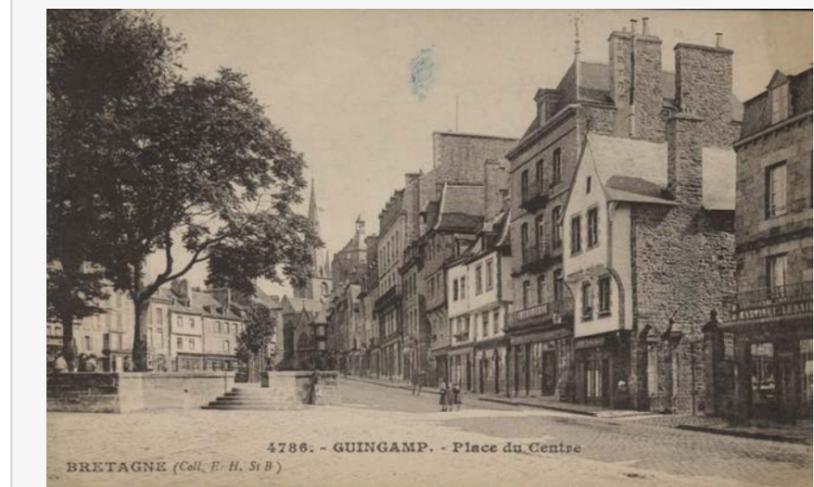
Pignon sur rue à pans de bois, étages à encorbellement sur sommiers et poteaux à pigeâtres. Usage de plusieurs sections de bois (distinction aux étages entre poteau et potelet). Croix de Saint-André, régulières, en appui et impostes des fenêtres du 1er étage et du 2nd étage formant arc des baies (voir également façade du 31). Pièces latérales (décharges) en confortement des étages.

Présence de pièces de bois anciennes dans un pan de bois fortement restauré, utilisant le système d'ouvertures dans les croix de Saint-André similaire au numéro 31.

RDC commercial intégrant une vitrine récente vitrée ayant donné lieu à des modifications importantes de la structure porteuse du pan de bois en RDC (disparition du poteau intermédiaire).

Divers Disparition de la lucarne axiale.

Déposer l'enseigne en lettres posées "en bandeau" et intégrer aux surfaces vitrées des lettres sérigraphiées ou gravées par exemples, compléter avec une enseigne drapeau.

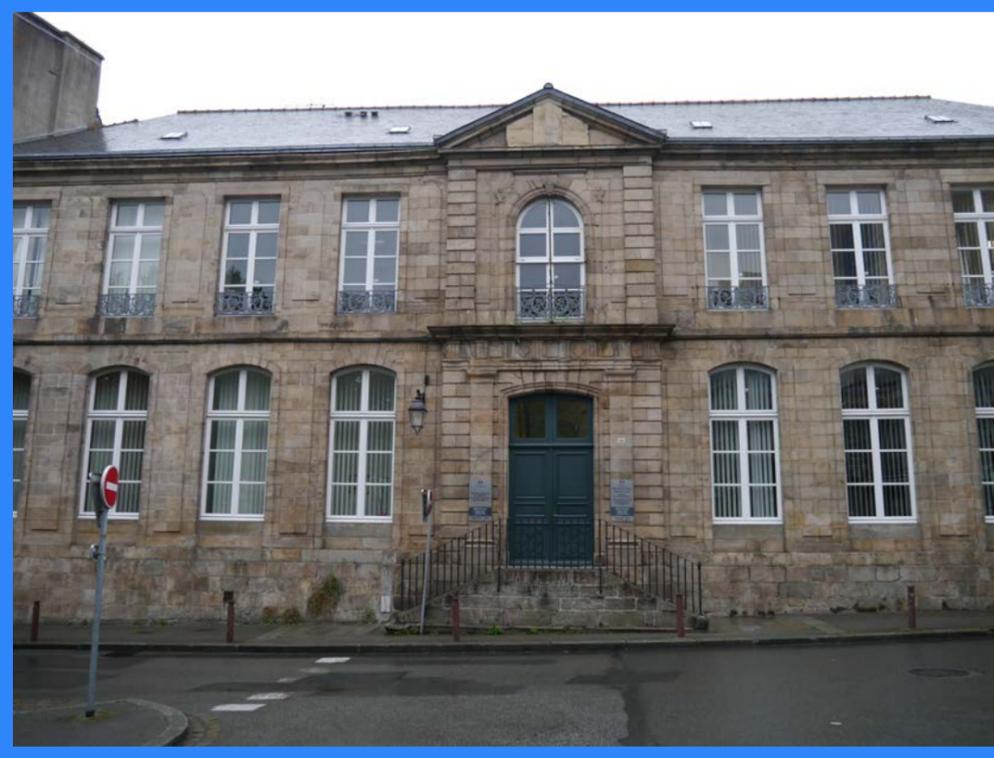
Situation urbaine : En alignement sur rue, semi-mitoyen
Période de construction : 18e siècle
Usage(s) actuel(s) : chambre détachée du trib. de St-Brieuc

RDC haut +1+combles.
Façade principale sur place, marquée d'un très léger avant corps central sur entrée, 4 travées de part et d'autres alternant avec des cadres sur trumeaux.
Travées constituées de baies de RDC très hautes, à arc surbaissé, de baies d'étage à linteau droit.
Appareil de granit blond, marqué en partie de joints creux sur la travée axiale, avec retour sur pignon est.
Travée axiale :
Entrée surélevée sur perron à volées symétriques, Garde-corps en ferronnerie.
Porte d'entrée sur perron à arc surbaissé, encadré de pilastres et entablement.
Fenêtre d'étage plein-cintre sur balconnet.

Travée axiale : frise en alternance de triglyphes et losanges.
Bandeau d'étage sur travées principales règnant sur corniche travée axiale.
Corniche sous égoût.
Sculpture (représentation de la République ?) intégrée au fronton triangulaire non terminée, ou remplacée, en attente.
Menuiseries à grands carreaux, à impostes, PVC blanc.
Garde-corps en fonte posés en tableau à l'étage.

À croupes, récente. Souches sur pignon.
Ardoise.

Fortement conseillé :
Conserver les éléments en place et réaliser des travaux d'entretien régulier (entretien de la pierre, des éléments de modénature, nettoyage...).

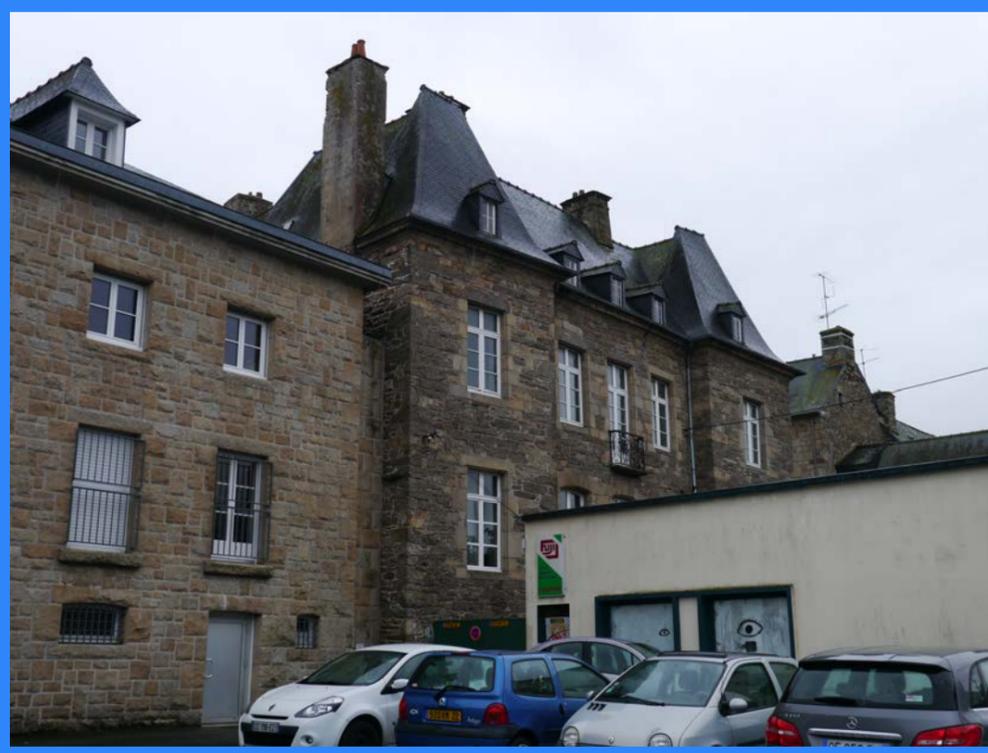
Le Palais de Justice

RDC+2+combles.

Avant-corps latéraux 1 travée, corps principal 3 travées à travée axiale d'entrée et porte-fenêtres sur balconnet aux étages. Petites lucarnes. Maçonnerie de moellons, encadrement granit.

La façade principale (nord) est visible depuis l'espace public. Elle donnait sur un jardin (morcellement de la propriété au 20e siècle).

Garde-corps en ferronnerie sur balconnet étages travée axiale. Menuiseries à impostes, grands carreaux.

À croupes, avant-corps latéraux couverts en pavillons, forte pente.

Requalifier l'ensemble de la place rue de la Pompe (Curetage de l'îlot, démolition du bâtiment parcelle AH0021), aménagement paysager de l'ensemble, réfléchir au stationnement. Déposer les ardoises en façade des lucarnes.

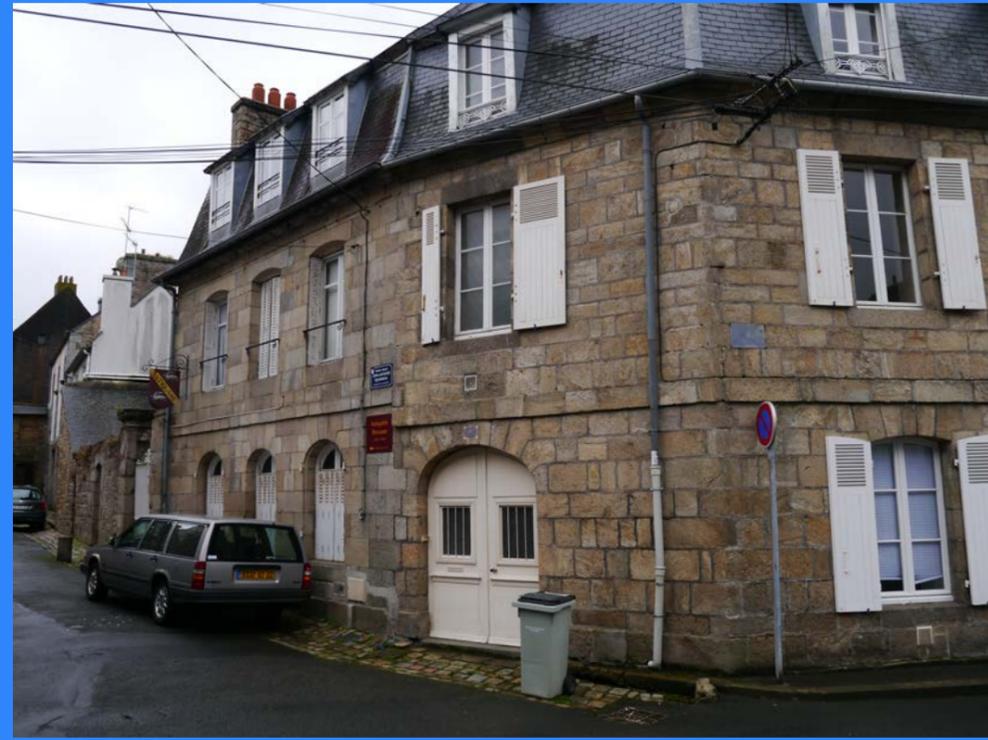
Petit hôtel à l'angle de deux rues, formant cour. RDC+1+combles habités (sur plusieurs parcelles)
9 travées sur rue, régulières mais non identiques, à arc surbaissé ou linteau droit.

Assises de granit blond régulières, soignées, décrochement du bandeau d'étage sur rue du Pot d'Argent (plusieurs époques de construction, rue Jean-Jacques Rousseau certainement plus ancien).

Maçonnerie de moellons. Encadrements granit.
Souches de cheminée maçonnées, sur refends principalement.

Menuiseries bois peint blanc, à grands carreaux.

Contrevents à partie basse pleine, et partie haute à persiennes, sur RDC et étages (rue du Pot d'Argent).

Volets pliants métalliques en tableau (rue Jean-Jacques Rousseau).

Corniche granit en partie (nord), bois en partie (est).

Garde corps fer forgé sur escalier dans cour.

Ardoise, à deux pans et brisis et croupes, à coyau.

Arêtiers, solins zinc.

Lucarnes à joues zinc, couvertes en prolongement du rampant sommitale du bâtiment.

Déposer les arêtiers zinc, remplacer les solins zincs par un mortier.

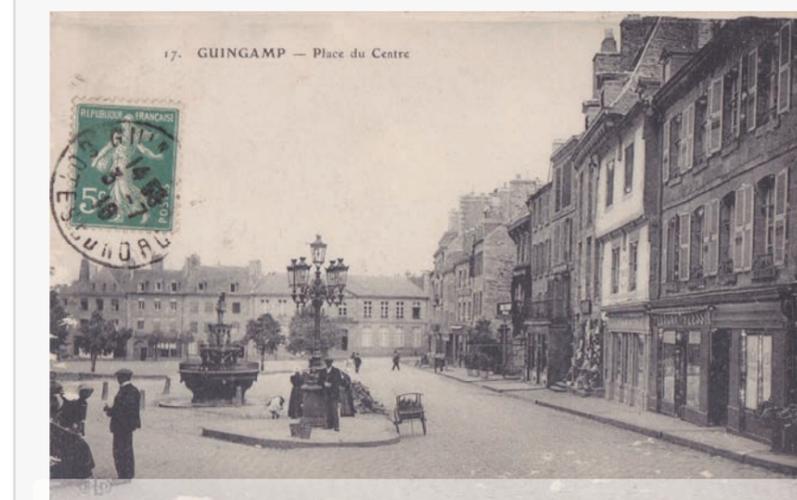
Ancien pan de bois enduit blanc.

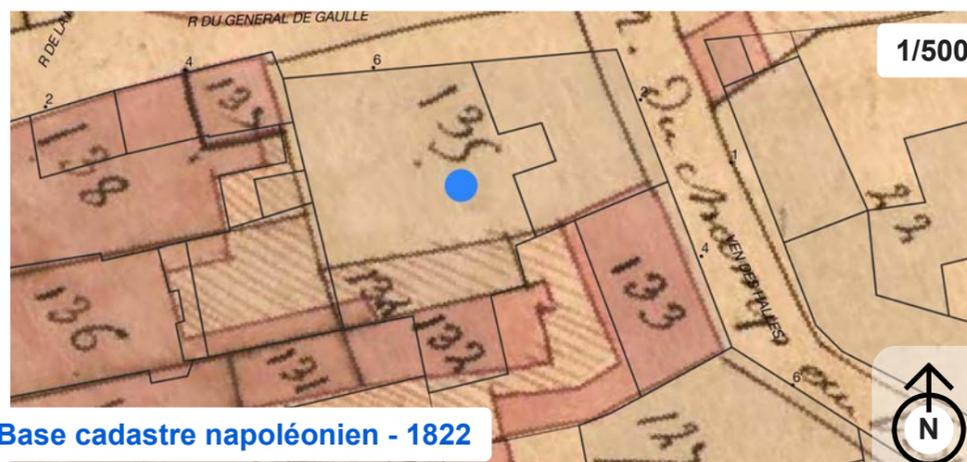
Ensemble de bâtiments fin 19e et 20e siècles, à dominante en RDC.

Façades extérieures hétéroclites, maçonneries (de parpaing ?) formant RDC continu sur rue Général de Gaulle et en retour venelle des Halles (habillant la construction plus ancienne).

Façades intérieures (suite à l'installation d'une couverture sur cour) de deux corps de bâtiments quasi identiques couverts en métal, sur fermes métalliques et bois.

Répétition en alternance d'un lit de granit blond et de 4 lits de briques, ouvertures à arc surbaissé, oculus.

Modénature**Couverture****Devanture commerciale****Épigraphe****Divers** Mise en peinture grise des façades fin 2016, avec habillage garde-corps toit terrasse en bois.**Architecte****Préconisations**

Fortement conseillé :

Conservation des parties anciennes du bâtiment (façades intérieures).

Conseillé :

Harmonisation de l'ensemble (par exemple par le choix de couleurs de façades extérieures liées à celle des façades intérieures).

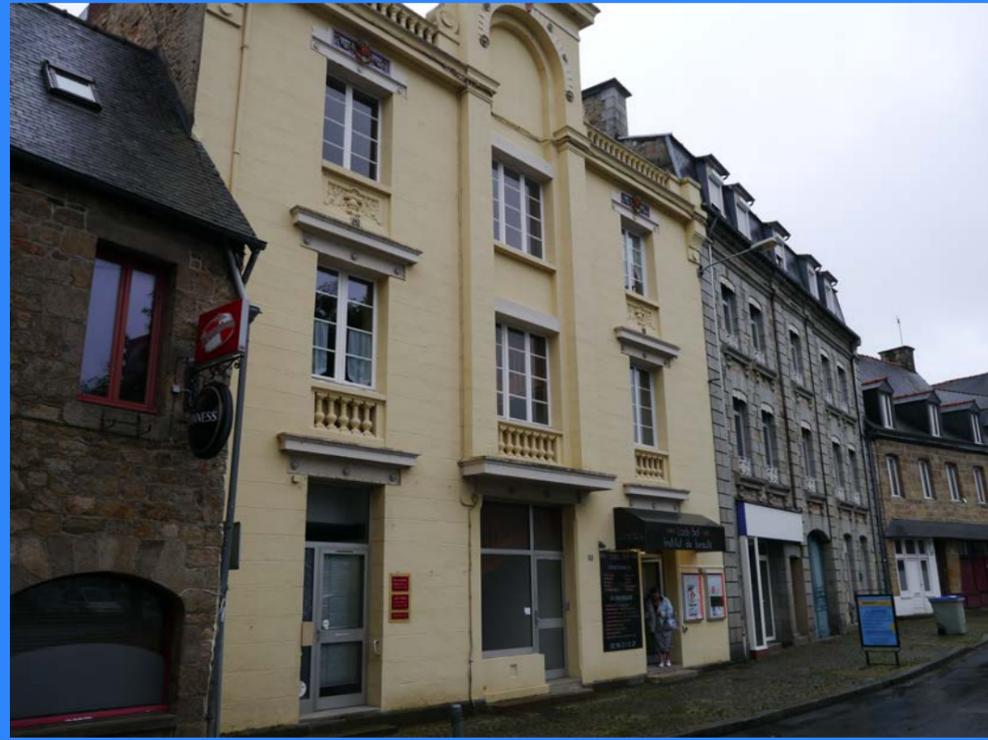
Bâtiment RDC+2, à trois travées, et à travée axiale principale. Maçonnerie de béton ou pierre enduite et peinte avec faux appareillage (actuellement jaune clair - couleur d'origine, inspiration méditerranéenne ?). Travée principale marquée par un fronton sur pilastres, s'appuyant sur le niveau d'entrée du bâtiment.

RDC fortement remanié : création de 3 entrées indépendantes, menuiseries aluminium. Menuiseries bois peint blanc.

Fronton décoré de fleurs (tuile vernissée peinte, ou fonte ?), à volutes, couronné d'un entablement et d'une sphère. Baies du 1er étage : allège à balustrades (peintes) ; linteau droit fonte à motif de fleur surmonté d'un entablement. Baies du 2nd étage : allège à panneau décoratif à pot de fleurs (peint), linteau droit fonte doublé d'un décor à mascarons (couleur, tuile vernissée ?).

À deux pans, rampants à l'arrière du fronton.

Store et panneaux d'enseigne sur la 3e travée.

Rétablir les dispositions d'origine sur le RDC, et les ouvertures de la travée axiale toute hauteur ou se distinguant en couleur, afin de mettre en valeur le creux délimité par les pilastres et l'arc : retrouver les couleurs d'origine (par sondage, y a-t-il un arc en briques destiné à être apparent à l'intérieur du fronton ?) Déposer les enseignes en place, et les harmoniser.
