Commune de Guingamp

Aire de Mise en Valeur de l'Architecture et du Patrimoine (AVAP)

Pièce 1 - Annexe 2 : Fiches architecturales

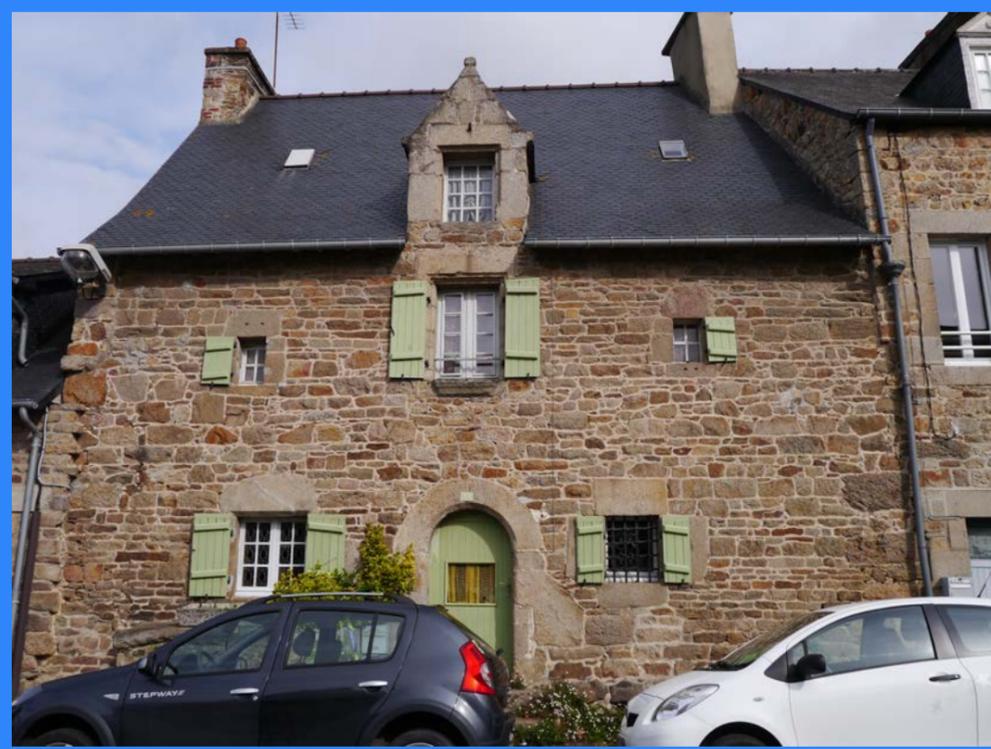
Bâtiment à porte principale médiane axiale marquée d'une baie et d'une lucarne à l'étage.
Maçonnerie de moellons de granit blond d'assises assez irrégulières.

Ouvertures peu remaniées par rapport à cette typologie assez présente à Guingamp (voir fiche 16).

Porte d'entrée couverte plein cintre, arête adoucie d'un chanfrein biais, flanquée de deux baies couvertes à linteau droit granit, dont une close d'une grille en fer forgé à section carrée (à fers repercés et pleins).

Ouverture principale axiale, sur appui mouluré, à linteau et piédroits à arêtes moulurées, surmontée d'une lucarne pendante à pignon en granit, à crosses formant corniche sur rampants, arêtes traitées en chanfrein rond concave amorti ; petites ouvertures, de part et d'autre.

Souches de cheminée sur pignon - souche sud en partie en brique. Menuiseries bois à petits carreaux. Porte d'entrée pleine munie d'un jour.

Contrevents à écharpes bois obliques peints vert clair.

Ardoise, faitage tuile, 2 petits châssis de toiture sur rue. Chéneau zinc, en débord.

Réfection de toiture récente, à léger coyau.

Divers Harpages de pierres plus importantes au nord. Raccord du gouttereau avec le pignon sud moins évident.

Conserver les ouvertures en place, ainsi que les menuiseries (changer les panneaux de contrevents pour des panneaux sans écharpe).

Harmoniser les couleurs de menuiseries et contrevents.

Ne pas enduire, sauf pour raisons sanitaires, soigner les rejointoiements.

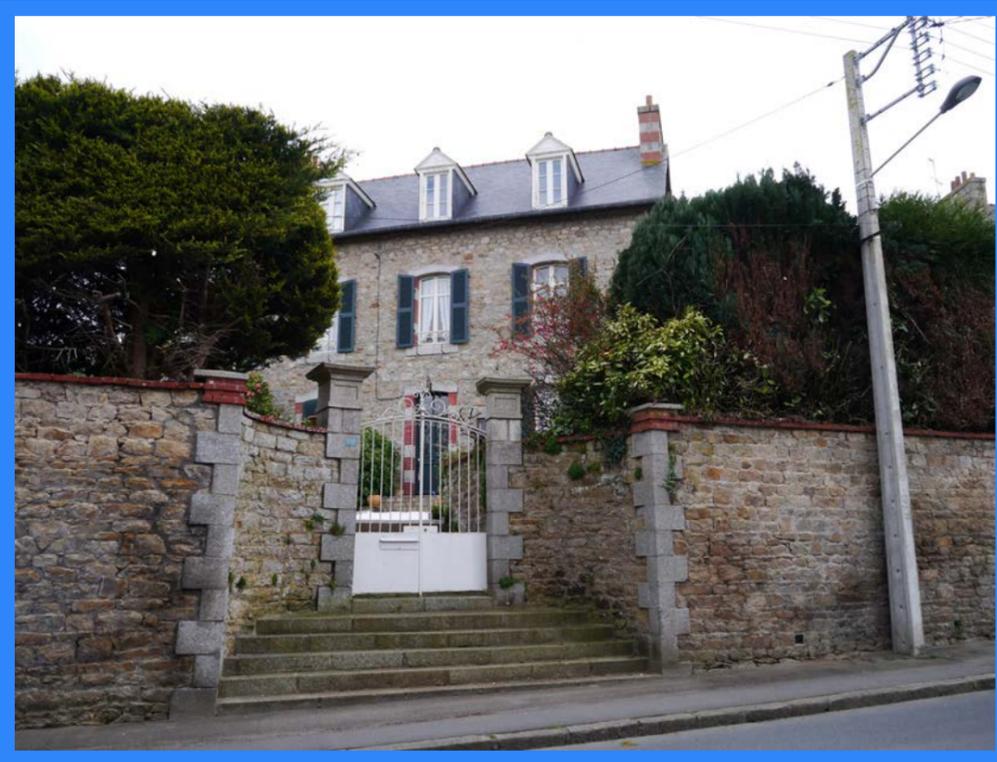
Bâtiment RDC+1+combles à 3 travées sur entrée axiale, sur jardin planté.

Niveau de RDC surélevé sur jardin.

Maçonnerie de moellons. Chaînages, encadrements alternance de granit gris et brique.

Souches de cheminée sur pignons granit gris et brique.

Linteau granit à arc surbaissé.

Menuiseries grands carreaux PVC vert au RDC, d'origine bois peint blanc à l'étage (d'après photos).

Garde-corps à l'étage en tableau, fonte peinte blanc.

Contrevents à l'étage à persiennes, couleur vert foncé.

Couverture à 2 pans en ardoise.

Chéneau zinc. Faîtière tuile.

Lucarnes bois peint blanc à joues ardoisées.

Divers Murs de clôture en maçonnerie de moellons, en alignement sur rue, couronné d'un lit de briques.

Portail d'entrée ménagé dans un renforcement cintré, intégrant un emmarchement d'accès au niveau du jardin.

Portail métallique, partie d'allège pleine, partie haute ajourée.

Marquage latéral par des piles de granit, et dex chaînages de granit, surmontés d'un couronnement granit ou brique.

Conserver la symétrie de l'ensemble, y compris la clôture sur rue.

Entretenir les éléments d'origine en place, veiller à l'harmonie des couleurs.

Conserver le principe de plantation soulignant la clôture sur rue.

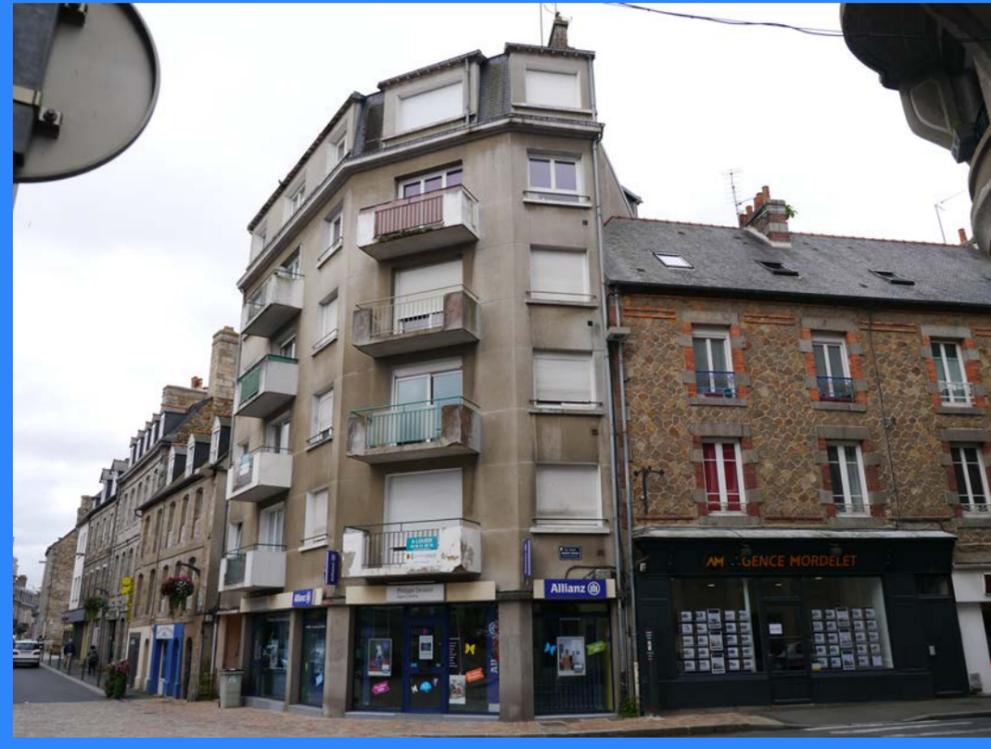
Bâtiment RDC+4+combles habités.

Structure béton, enduit ciment.

3 travées sur rue Saint-Michel, 2^{de} travée avec portes-fenêtres donnant sur balcons.

1 travée sur pan coupé marquant l'angle, portes-fenêtres donnant sur balcons.

1 travée sur rue Renan.

Tableaux des fenêtres et des portes-fenêtres, balcons, appuis peints en blanc.

Balcon : garde-corps métalliques à barreaux section carrée (angles et retours pleins béton), surmontés d'une lisse filante ronde.

Fenêtres : lisse filante en applique.

Étages différenciés par la couleur des garde-corps.

Marquage de joints creux clair dans l'enduit (au niveau des appuis et des linteaux).

À deux pans en ardoise, à brisis.

Lucarnes "filantes" sur les 3 travées de la rue Saint-Michel.

Devanture en feuillure.

Expertiser la qualité des enduits et structure béton (balcons).

Entretien des enduits et remettre en peintures.

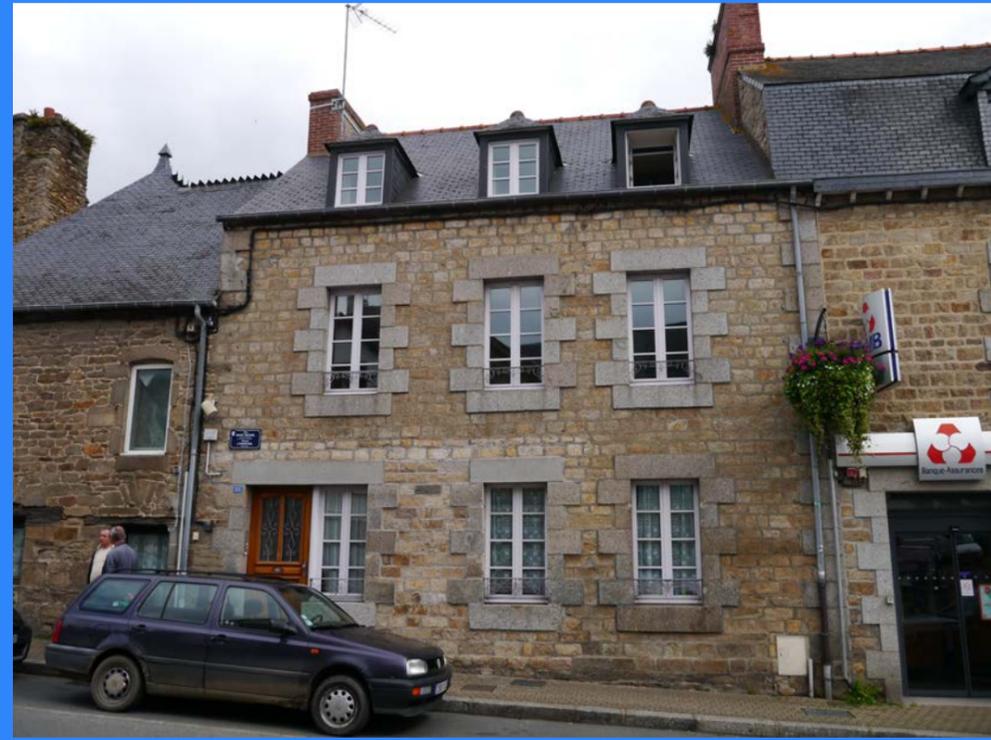
Façade 19e voir début 20e sur base bâtiment plus ancien (alignement). R+1+combles habitables ; 3 travées.

Maçonnerie de granit blond assez régulière, encadrements et chaînes harpés en granit gris.

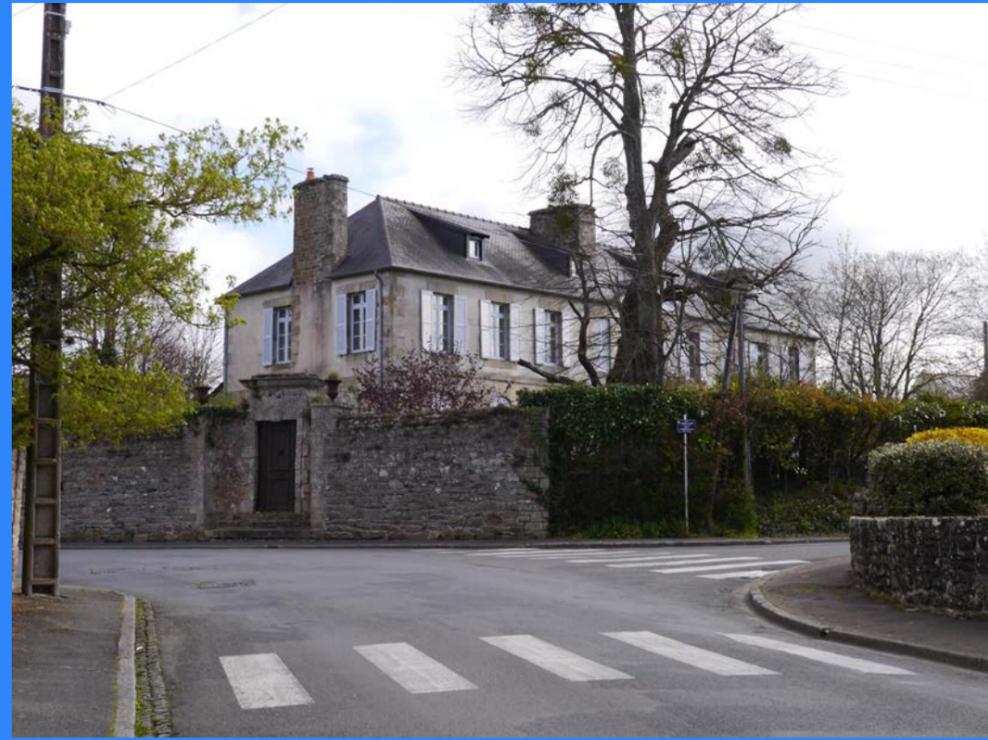
Composition symétrique de la façade de part et d'autre d'une entrée axiale marquée par un porche composé de colonnes portant balcon à l'étage, et surmontée d'un fronton triangulaire sur ligne d'égoût, soit 4 travées de part et d'autre d'une travée axiale.

RDC granit blond appareillé, ouvertures à arc surbaissé. Étage enduit et encadrements granit blond sur maçonnerie de moellons.

Bâtiment contigu du 19e siècle (galerie, orangerie ?) disparu (début d'un arc encore en place à l'angle sud-est).

Bandeau granit. Colonnes toscanes granit blond régulièrement assis, galbées. Montants et lisse du balcon en granit blond, sur corniche moulurée, jours des retours du garde-corps constitués par des tuiles demi-rondes.

À croupes à coyaux. 2 lucarnes rampantes de part et d'autre (la composition d'origine montre deux petites lucarnes rampantes et une lucarne à fronton sur la deuxième et l'avant-dernière travée).

Conserver les éléments en place, conserver et conforter les murs de clôture, le parc.

Rétablir les coyaux sur couverture.

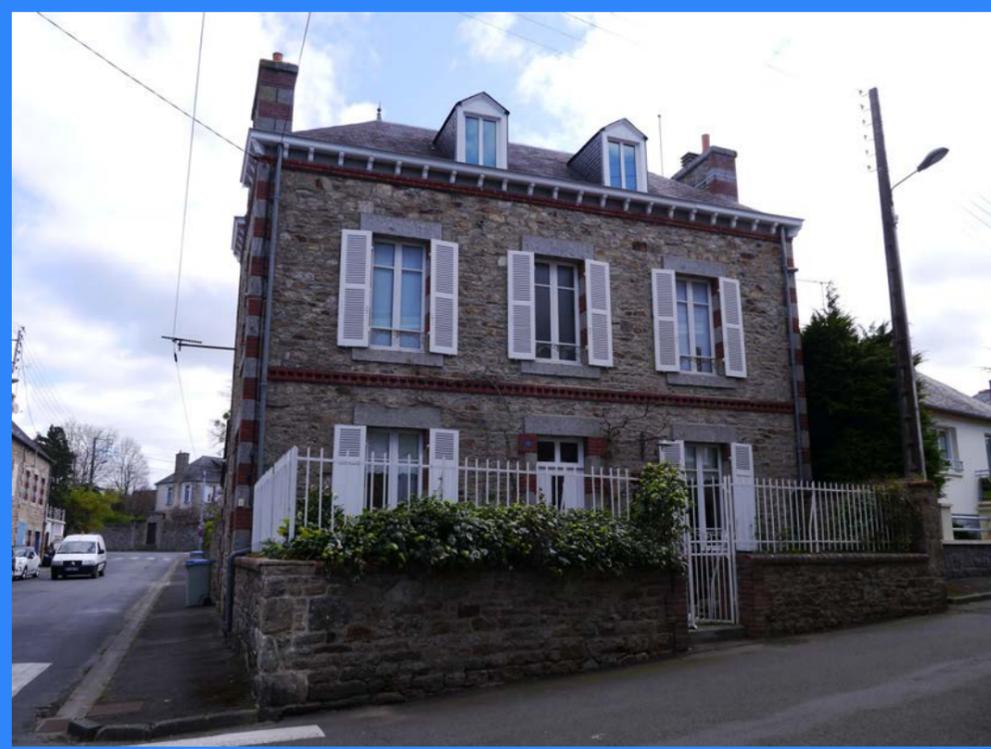
Bâtiment RDC+1+combles habitables à 3 travées. Symétrie axiale sans marquage de la travée médiane d'entrée.
Maçonnerie de pierre. Chaînages, encadrements : alternance de granit gris et de brique.
Souches de cheminée symétriques maçonnerie enduite, chaînage brique et granit gris, au nu des pignons, interrompant la couverture.

Couvrement des baies par linteaux droits (RDC et étage).
Lucarnes à rampants à fronton triangulaire, structure et décors bois peints blanc, non axées sur les travées (récentes ?).
Disparition des menuiseries d'origine, hormis porte d'entrée à imposte vitrée.
Contrevents bois conservés, avec panneau plein et partie persiennée pour le RDC.
2 ouvertures sur façade sur rue Sainte-Anne.

Bandeaux brique (lit à 45° entre deux lits sur panneresse).
Corniche bois sur corbeaux profilés bois peint blanc sur bandeau de maçonnerie peint gris.
Emploi de brique arrondies sur l'appui du mur bahut.

À 4 pans, ardoise (2 châssis de toiture sur pan arrière).
Épi de faîtage zinc.

Conseillé :
Enduire la maçonnerie de tapisserie.
Conservier la symétrie de l'ensemble.
Conservier et restituer les menuiseries et persiennes bois.

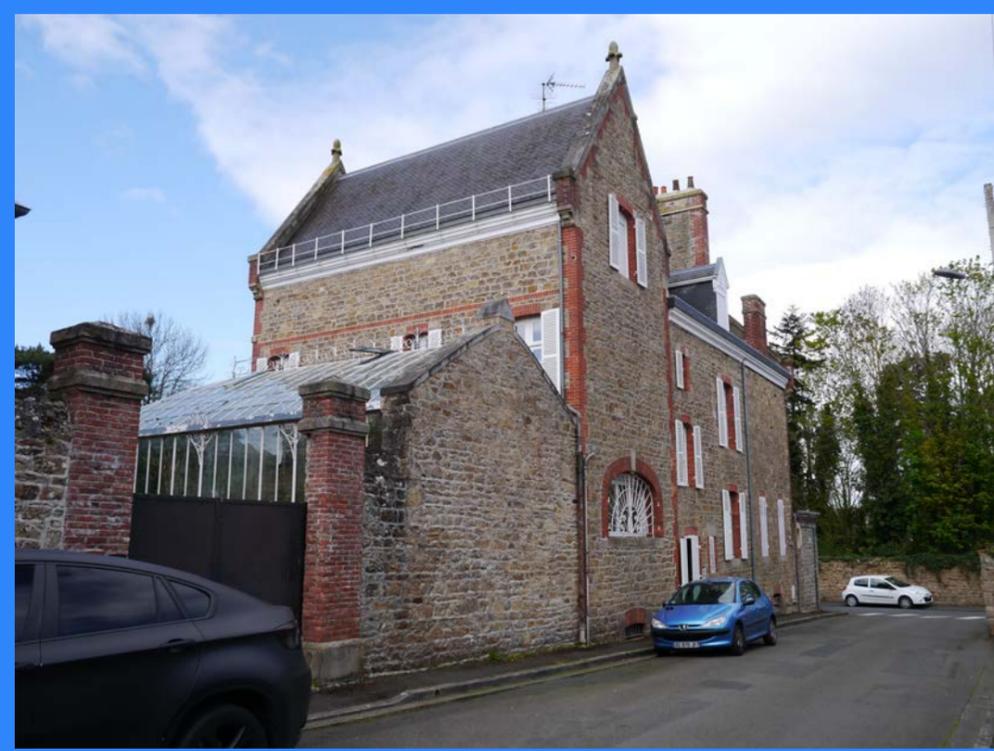
Ensemble de bâtiments de "style éclectique" en alignement sur rue des Martyrs de la Gestapo. Maçonnerie de moellons réguliers.

Pavillon : RDC+combles. Lucarne à croupe débordante ouvragée.

Conserver l'ensemble de la clôture (rue des Martyrs de la Gestapo, rue Sainte-Anne et bd de la Marne).

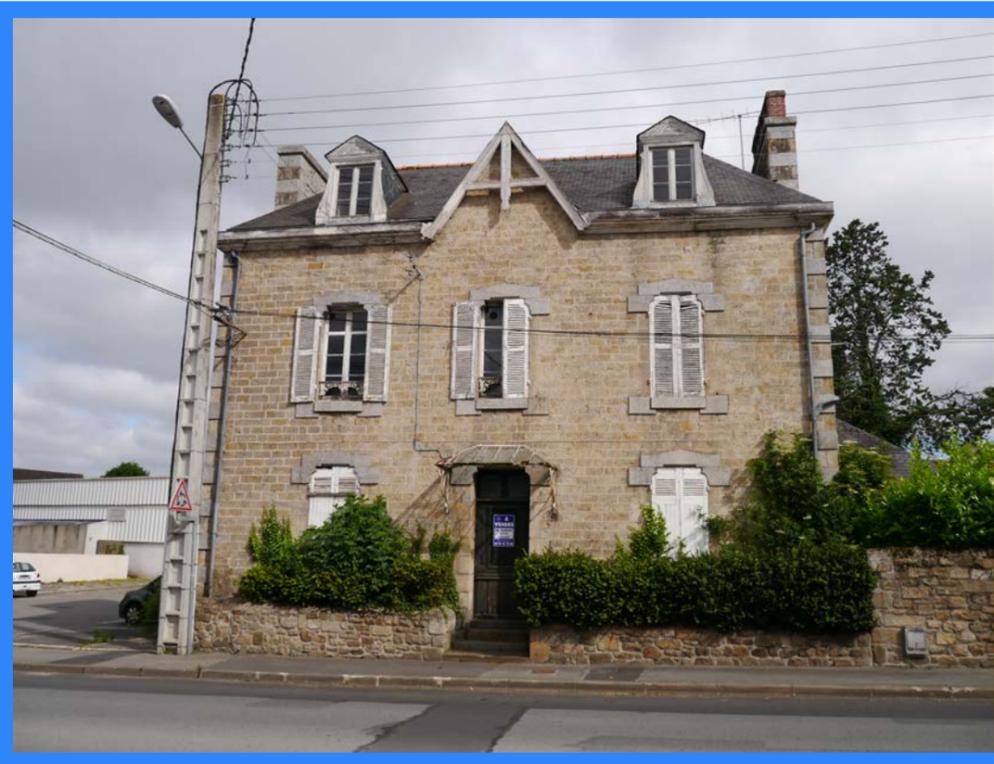
Bâtiment en RDC+1+combles, à trois travées.

Appareil de granit blond, appuis et linteaux et chaînages de granit gris. Travée axiale marquée par l'entrée et une variante de fronton triangulaire (sous forme de petite ferme bois sous rampants).

Pignons : maçonnerie de moellons.

Souches de cheminée sur pignons, maçonnées à chaînage granit grise, prises d'air brique sur couronnement.

Menuiseries bois à carreaux, peint blanc.

Garde-corps en fonte peint blanc, en tableau.

Contrevents à persiennes en partie haute sur RDC, à persienne toute hauteur sur étage.

Marquise sur entrée.

Corniche bois interrompue sur souche de cheminée.

Rives, petite ferme bois décorative sur travée axiale.

Ailerons décoratifs (bois découpé) sur lucarnes à fronton triangulaire.

Entretien et mise en peinture des éléments de rives et de façade de lucarnes, et des menuiseries.

Conserver les éléments en place, y compris les contrevents qui donnent de la valeur au principe adopté d'encadrements sans piédroits.

Ne pas enduire la façade sur rue.

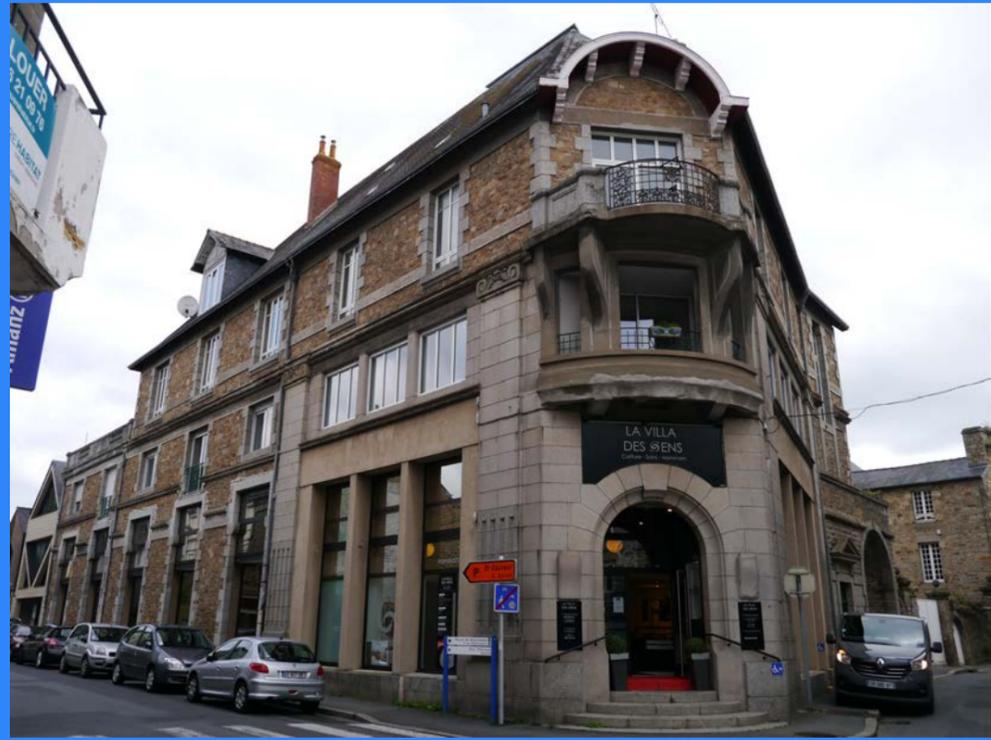
Bâtiment RDC haut +2+combles.
Maçonnerie de moellons de granit, chaînage granit gris.

Marquage monumental de l'angle sur 3 travées (2 travées au second étage) de part et d'autre de l'entrée :

Angle en pan coupé : appareil de granit assisé en lit régulier, granit gris et emmarchement circulaire d'entrée en soubassement, porte d'entrée à arc plein cintre, 1er étage en retrait sur balcon encadré de consoles portant balcon du dernier étage, avec garde-corps en granit gris ouvert dans l'axe d'un garde-corps en fonte, à motifs floraux.

De part et d'autre : pilastres monumentaux marqués de cannelures en pied, couronnés d'un chapiteau à volutes "inversées" (inspiration ionique) encadrant 3 travées surélevées (anciennement structure en fonte avec linteau filant).

Rue Renan : 5 travées supplémentaires, dont 2 couvertes d'un toit-terrasse.

1 travée supplémentaire avec une porte d'entrée sous fronton triangulaire en RDC.

Menuiseries PVC blanches aux étages (présentant apparemment une partition plus importante qu'à l'origine).

Menuiseries (métal ?) noire au RDC.

Souches de cheminée brique.

À deux pans et croupes, ardoise. À toit-terrasse au nord.

Disparition (dans maçonnerie enduite ?) de la structure et des linteaux en fonte.

Conserver les éléments en place et rétablir les éléments d'origine : Rétablir la marquise sur entrée. Rétablir les structures et linteaux métalliques du RDC.

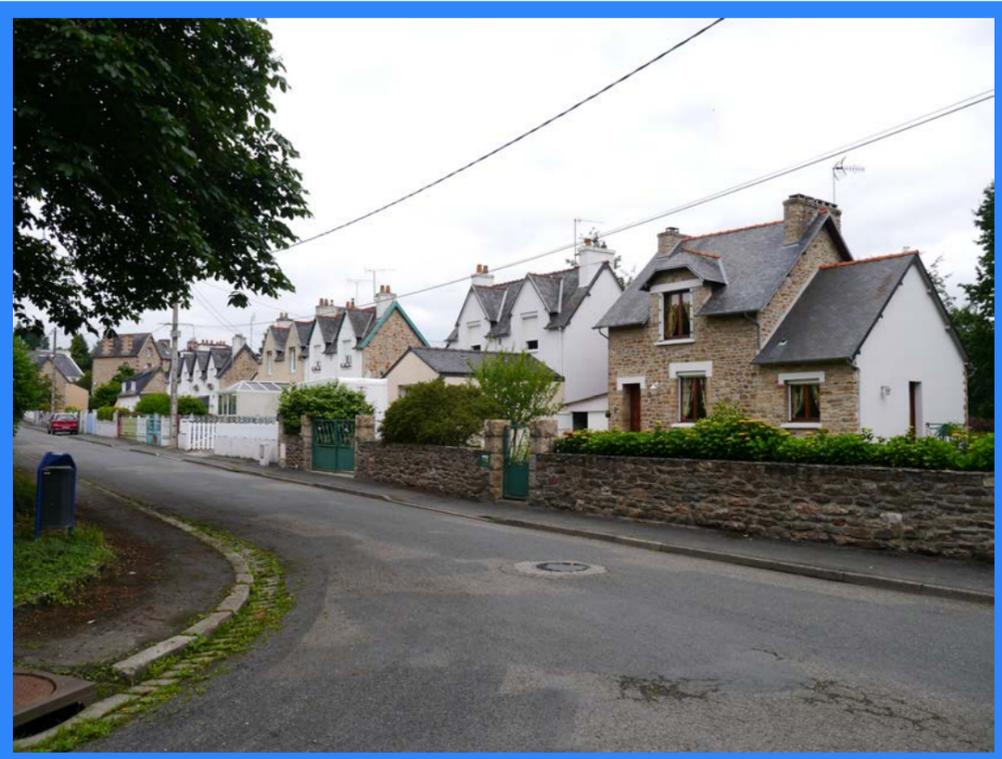
Nord de la rue : ensemble de maisons jumelles RDC+1+combles. Maçonnerie de moellons, enduit en peinture, variable selon les maisons. Souches de cheminées maçonnées sur pignons.

Sud de la rue : ardoise à deux pans, chiens assis sur jardin.

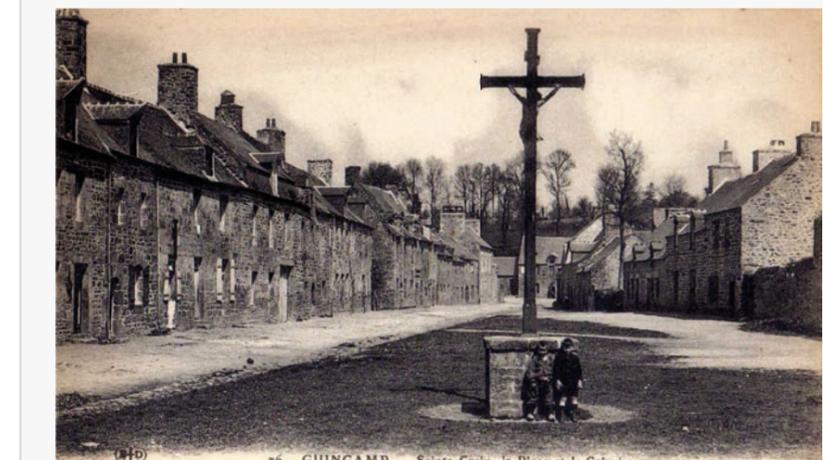
Carte postale ancienne présentant la grande unité (notamment du front urbain est) de la place Sainte-Croix.

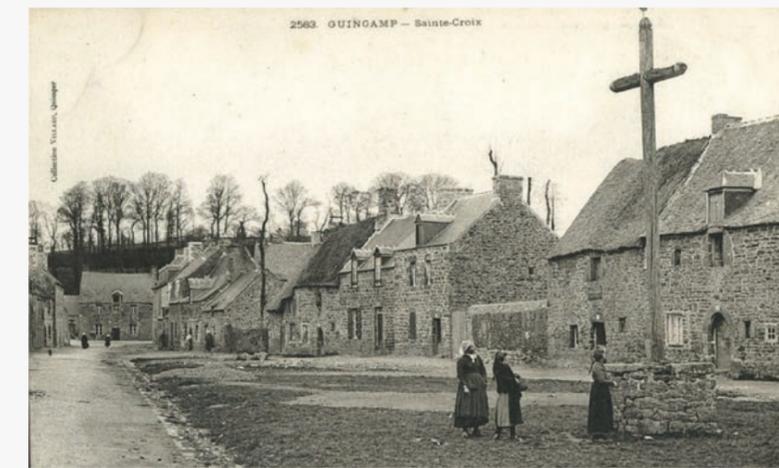
Façade ouest de la place Sainte-Croix ; À noter la présence de couverture de chaume, et le calvaire en bois.

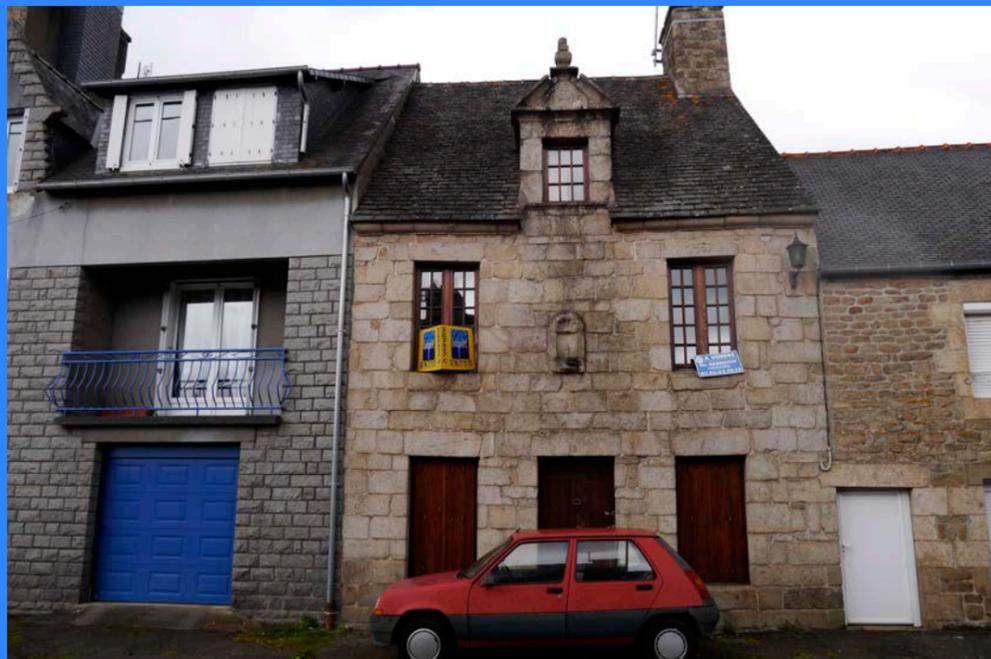
Maison urbaine, mitoyenne, présentant une entrée, une niche à l'étage et une lucarne axiale.

Maçonnerie de granit blond de moyen appareil aux assises régulières, reflet du statut du propriétaire (ancien presbytère de Sainte-Croix ?).

Ouvertures remaniées et agrandies à la fin du 19e siècle ou au début du 20e siècle (hormis la lucarne).

Souche de cheminée sur pignon, large, en maçonnerie.

Niche à coquille.

Corniche granit en quart de rond.

Lucarne pendante à rampants avec corniche interrompue sur pot à feu. Linteau de lucarne portant inscription, fronton triangulaire gravé d'une croix.

À deux pans, schiste épais.

Vérifier la stabilité des maçonneries (suite à l'agrandissement des ouvertures).

Si possible : Revoir les ouvertures en préférant les petites ouvertures aux grandes (attention aux maçonneries fragilisées par les grandes ouvertures en place).

A minima : mise en peinture des menuiseries en place.

Remplacer culot de la niche.

Ne pas enduire, sauf pour raisons sanitaires (éventuellement un lait de chaux), soigner les rejointoiements.

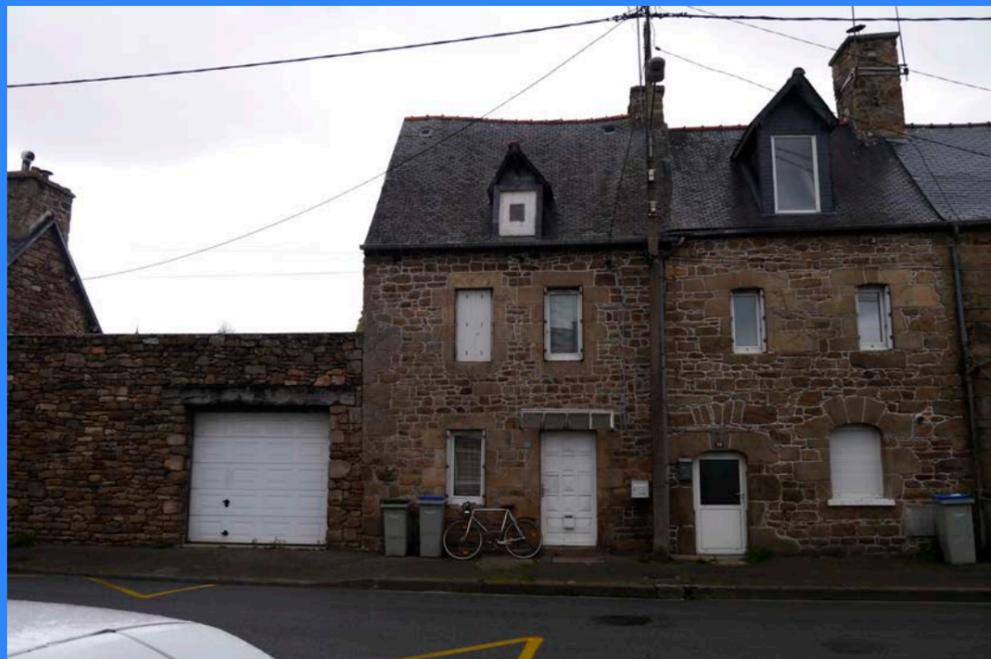
Bâtiment à deux travées, étage et comble.
Maçonnerie de moellons de granit blond d'assises assez irrégulières.
Souche de cheminée maçonnée.

Encadrements et chaînage granit, linteaux droits.
Menuiseries PVC.

Lucarne axiale à rampants débordant coupé (abritant anciennement un crochet ?). Porte de lucarne pleine à carreau central.

Ardoise, faîtage tuile.
Affaissement de charpente.

Dépose de la marquise sur entrée.
Préférer des menuiseries à carreaux, bois. A minima changer la porte d'entrée.

Ne pas enduire, sauf pour raisons sanitaires, rejointoyer avec un enduit approchant plus les teintes de la pierre.

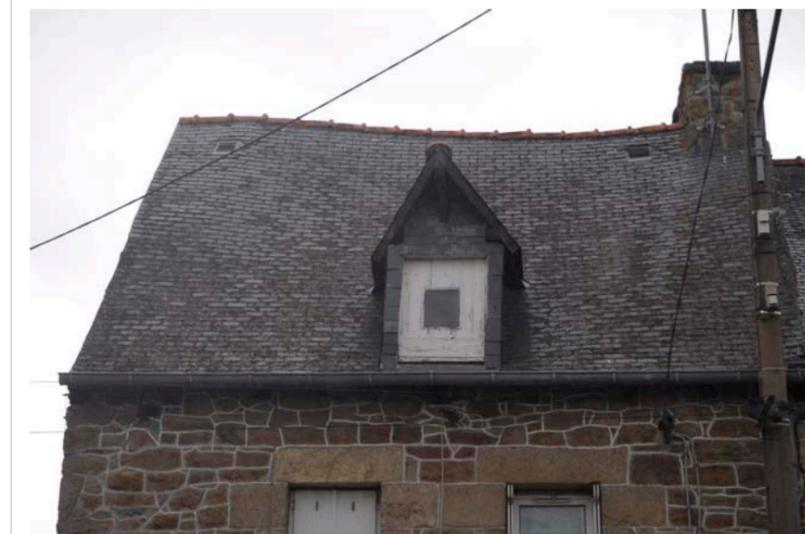
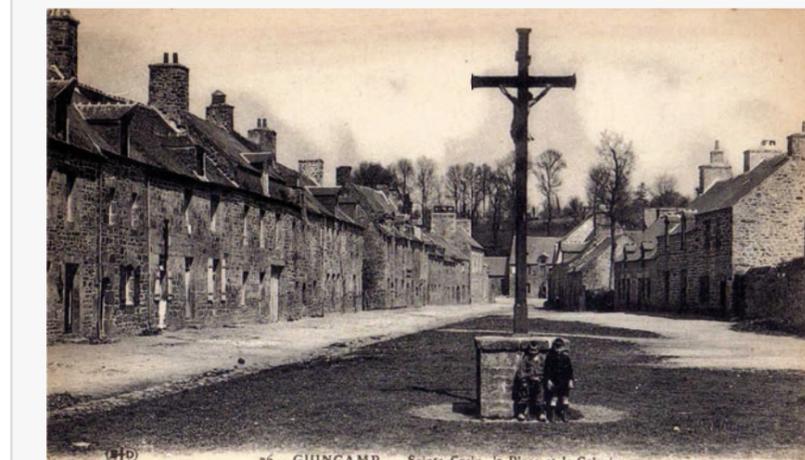
À gauche, la maison du 30 rue de l'Abbaye. À noter aujourd'hui la disparition de nombreuses lucarnes créant des jeux d'animation des toitures.

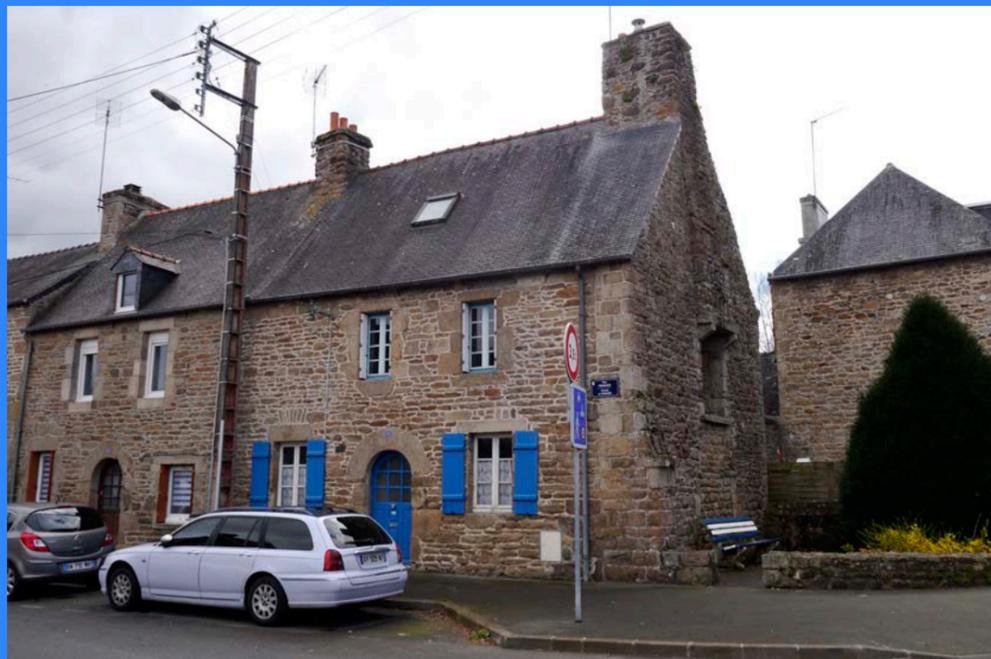
Maison urbaine mitoyenne R+1+combles.
Maçonnerie de moellons de granit blond d'assises assez irrégulières.

Élargissement des ouvertures au RDC et étage (linteau béton, linteau et/ou appui granit un peu court sur certaines ouvertures) aux 19e et 20e siècles.

Lit de pierre interrompu en tête de mur gouttereau (au niveau de lucarnes disparues ?).

Arc en plein cintre sur porte d'entrée à trois claveaux, 2 claveaux symétrique et une clef.

Ardoise, faitage tuile, 1 châssis de toiture fin 20e. sur façade sur rue.

Divers Trace sur pignon de la cheminée de la maison mitoyenne détruite (suite à l'élargissement de la voie).

Le pignon de la maison détruite est en place, et double la souche de cheminée (marquage de fléchissement de couverture à cet endroit).

Conseillé :
Ajout de lucarnes rampantes.
